Informe final EIC-Lanamme-INF-0595-2024

Auditoría técnica del desarrollo y gestión de las obras realizadas en el segundo semestre de 2023 en las rutas cantonales 005 y 016 de la Municipalidad de Zarcero (calle Pérez y calle Anateri).

EIC-Lanamme-INF-0595-2024: Auditoría técnica del desarrollo y gestión de las obras realizadas en el segundo semestre de 2023 en las rutas cantonales 005 y 016 de la Municipalidad de Zarcero (calle Pérez y calle Anateri)

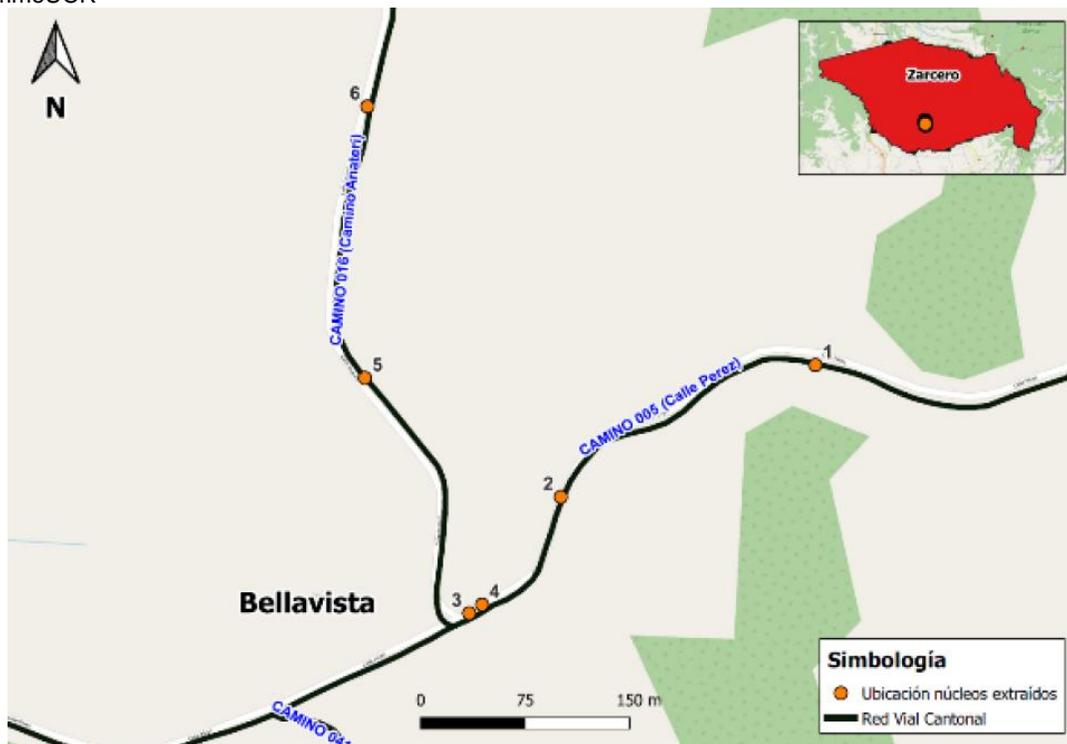
Figura 2: Ubicación de núcleos extraídos de la capa de ruedo asfáltica el día 25 de octubre de 2023. Fuente: LanammeUCR

De los seis núcleos extraídos, 2 presentaron un espesor inferior a los 5 cm requeridos contractualmente, específicamente con espesores de 4,2 cm y 4,4 cm. De acuerdo con esto, es importante señalar que al igual que se deben cumplir con los espesores definidos para las

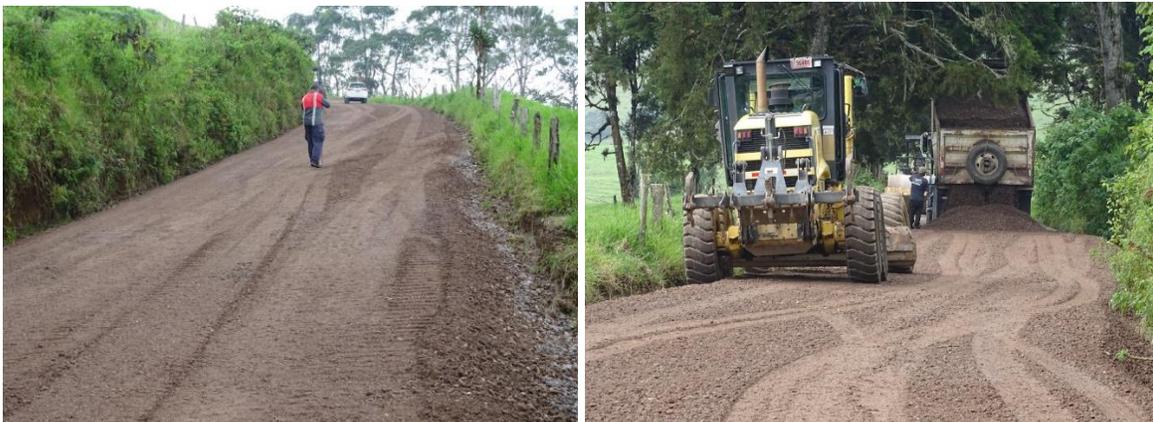
señaló que al final del proyecto se debería colocar un menor espesor de base granular debido a que se estaban experimentando variaciones en el ancho de la calzada y que había una cantidad específica de material de base para concluir el proyecto, según los cálculos realizados y que estas cantidades no serían suficientes para cumplir con el espesor establecido en el contrato. Esta situación fue informada a la ingeniería de proyecto de la UTGVM por medio de la nota informe EIC-Lanamme-944-2023 el 29 de setiembre de 2023, donde se daba a conocer el riesgo que esto implica en el desempeño esperado. Se puede evidenciar con esto, la importancia de contar con inspección, siempre que existan actividades de colocación, con el fin de corroborar dichos espesores permanentemente. En este sentido, debido a que se indicó al equipo auditor que los días sábado se continuaba con la labor del contratista en la obra, se realizó la consulta sobre la presencia de la inspección en estos días. El ingeniero de la municipalidad indicó al equipo auditor que cuando se realizaron obras los días sábados, siempre se contó con presencia de inspección.

Figura 3: Colocación de base granular en los últimos 300 m del proyecto. Estacionamiento: 0+800 del proyecto. Fecha: 28 de setiembre de 2023. Fuente: LanammeUCR.

Por otra parte, como respuesta a esta nota informe, la ingeniería de proyecto indicó que no existió ninguna instrucción para disminuir el espesor de colocación de la base y que este mismo día que el inspector le indicó la diferencia que estaba colocando el contratista, se coordinó para solucionar este incumplimiento de espesor y se corrigió con los 20cm que indica el cartel de Licitación. Además, se indicó que la causa fue un error en los datos de la empresa contratada.

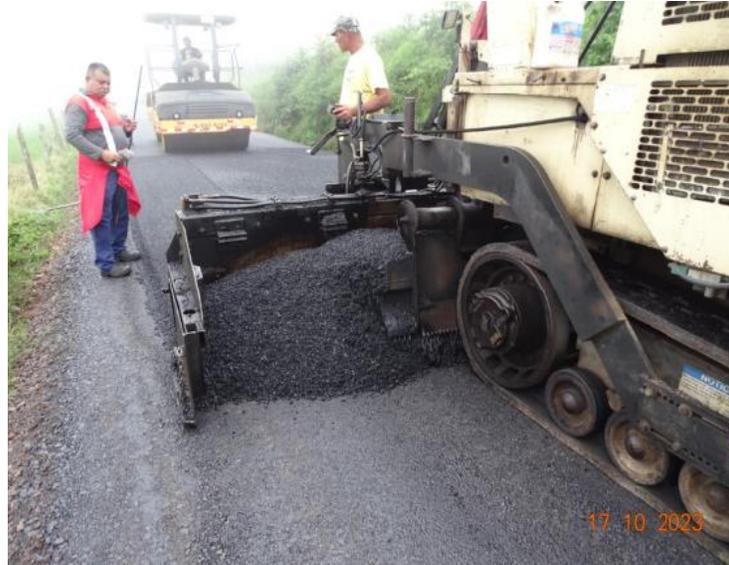
Figura 5: Colocación de mezcla asfáltica. Fecha:17 de octubre de 2023. Estacionamiento: 0+550. Calle Anateri.
Fuente: LanammeUCR.

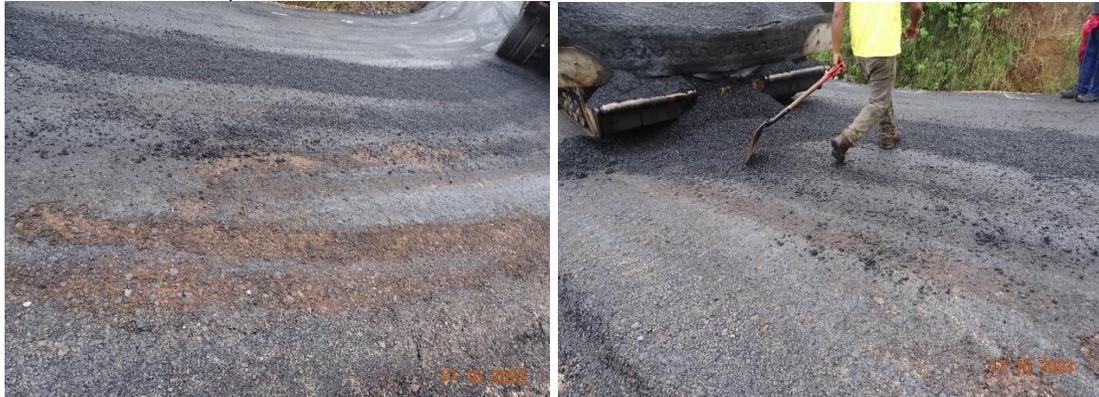
Figura 7: Estado de la traba antes de la colocación de la mezcla asfáltica. Fecha: 17 de octubre de 2023. Estacionamiento: 0+500 aproximadamente. Fuente: LanammeUCR.

Como se observa en la Figura 7, cabe indicar que, la aplicación de “traba”, se trata precisamente de la incorporación de mezcla asfáltica que, al aplicarse en espesores tan reducidos, se segrega al lanzarse sobre la superficie, se enfría rápidamente (afecta su densificación) y hasta se contamina con polvo o con material que arrastra las llantas de la maquinaria, lo que puede provocar una discontinuidad del espesor total colocado de la capa de rueda, siendo que la conexión entre la capa asfáltica y la capa de base, se ve desmejorada, y esto impide mantener la unión necesaria entre capas para que trabajen de forma conjunta al resistir cargas de tránsito. Por otra parte, no se debe dejar de lado que la capa de rueda total posee un espesor de 5 cm, por lo que, al ser parte la “traba” de este espesor definido, puede provocar incumplimiento del espesor mínimo necesario para lograr que las partículas se acomoden adecuadamente para lograr una compactación suficiente para un desempeño satisfactorio de la capa de rueda. Es conocido que, para lograr una compactación adecuada, el espesor mínimo colocado, debe ser al menos mínimo tres veces el tamaño máximo nominal del agregado que conforma la mezcla. En este caso en particular, se utilizó una mezcla con tamaño máximo nominal de 12,5mm, por lo que debería colocarse un espesor mínimo aproximado de 4 cm. Considerando que se coloca un espesor inicial de “traba”, se ve comprometido el cumplimiento de la capa final de al menos 4 cm. En caso de que no se cumpla con un espesor mínimo, (tomando en cuenta que el espesor de 5 cm incluye la traba utilizada), se corre el riesgo que algunas partículas de la mezcla presenten fracturas, dejando expuestas algunas de sus caras sin recubrimiento de asfalto, lo que provocaría desprendimientos en la mezcla y en consecuencia afecta negativamente su desempeño.

La colocación de “traba” se debe realizar de manera correcta, por lo que se debe evitar en la medida de lo posible, prácticas mediante las cuales se coloque de manera deficiente, ya que esto suele provocar que la capa resulte con exceso de vacíos, pierda o disminuya su adherencia al resto del paquete estructural y se afecte su comportamiento ante las cargas y las condiciones climatológicas.

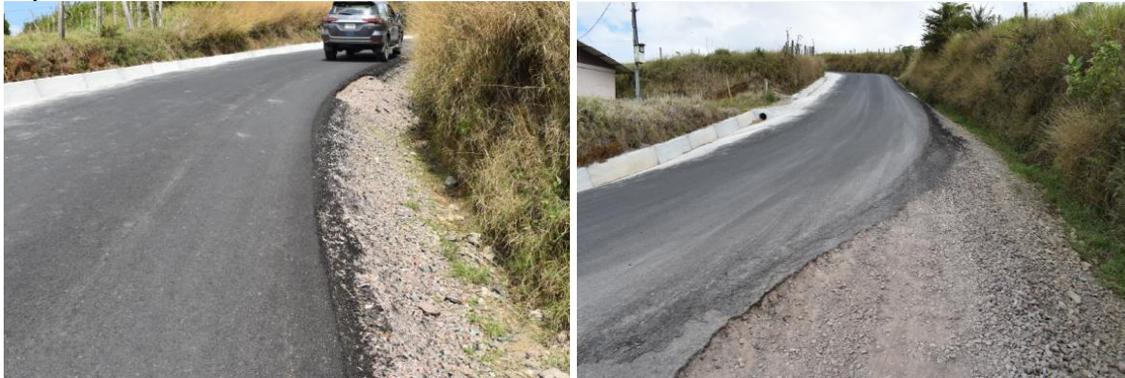
Figura 8: Sitios donde no se construyeron cunetas a pesar de que existen pendientes longitudinales. Fecha: 16 de enero y 12 de marzo de 2024. Estacionamiento: 0+400 a 0+500. Fuente: LanammeUCR

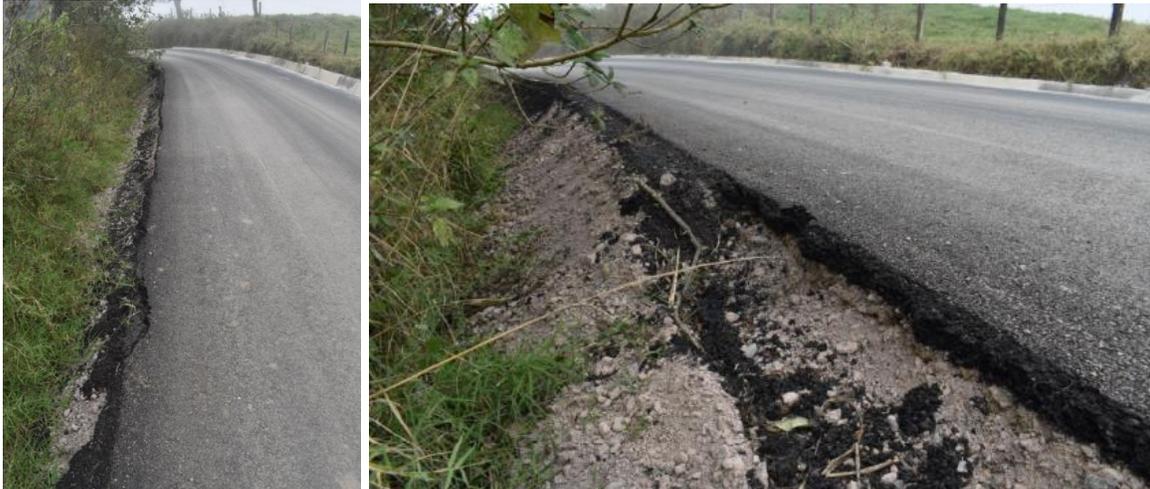
Figura 9: Zonas donde no existen cunetas y se observa material suelto al borde de la calzada. Se puede ver que son las zonas bajas en curvas donde debería existir peralte en esa dirección. Fecha: 16 de enero de 2024. Estacionamiento: 0+950. Fuente: LanammeUCR

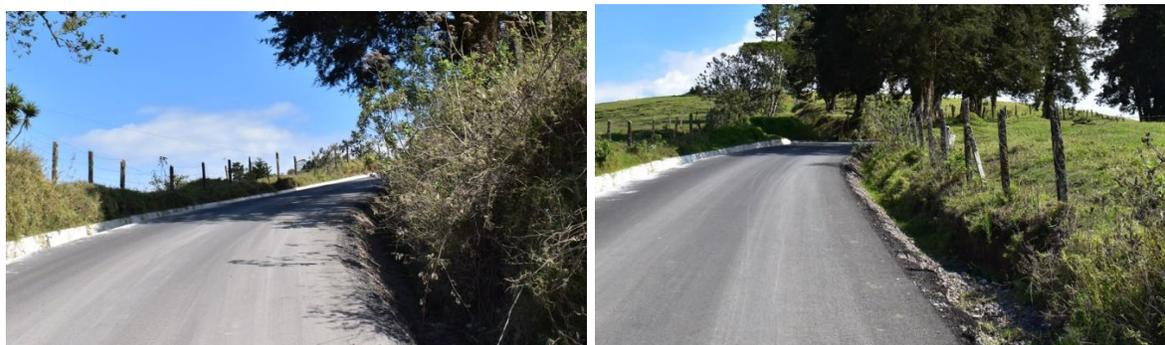
Figura 10: Zona con pendientes longitudinales importantes y donde debería existir peralte, no se construyó cuneta. Fechas 12 de marzo de 2024. Estacionamiento: 0+900. Fuente: LanammeUCR

De acuerdo con lo indicado por el ingeniero de proyecto, las cantidades estimadas para la construcción de cunetas fueron limitadas por un tema presupuestario, sin embargo, se le daría

una continuación a la construcción de las cunetas faltantes con nuevos contratos para evitar daños mayores en la vía.

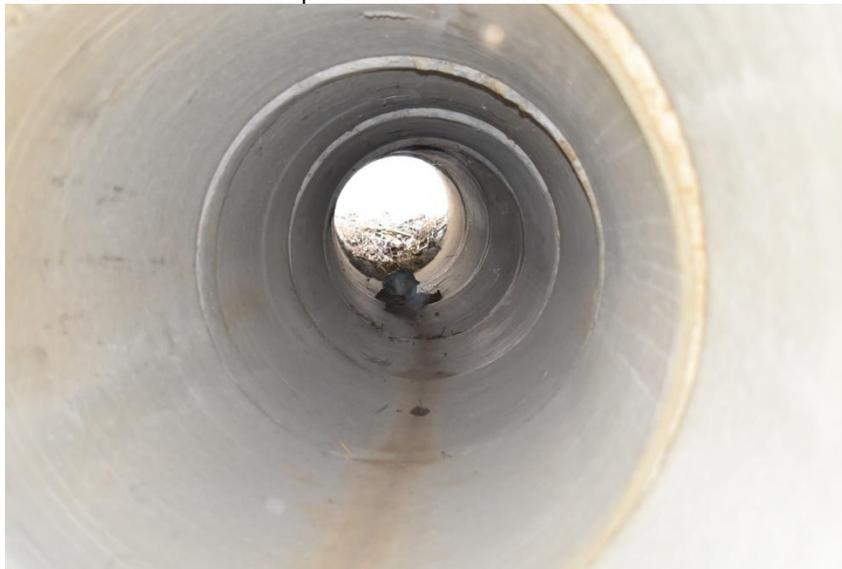
Primeramente, se observó que la tubería que atraviesa la vía se encuentra desalineada, con desacoples en las juntas y aparentemente sin solaqueo (sello de las juntas con mortero). Esto puede provocar que el agua al pasar por la tubería salga por las juntas de la tubería hacia el material de la estructura y la subrasante bajo ella, lo que podría saturar constantemente los materiales y perder capacidad de soporte, pudiendo provocar inicialmente deformaciones importantes en la superficie de ruedo y posteriormente desplazamientos y hundimientos severos en la vía. Por otra parte, puede ocurrir que el material de la estructura de pavimento empiece a emigrar hacia el cauce de la tubería, provocando pérdidas de volumen de las capas que conforman la estructura del pavimento y posteriormente, producir socavación de la zona bajo la calzada que podría provocar colapso repentino de la capa de ruedo. Cabe advertir, que esta condición también podría influir en que la tubería se siga desalineando, generando mayor abertura en las juntas y mayor afectación en la pérdida de material y saturación de los mismos, haciendo de mayor severidad el problema que se podía presentar.

Figura 11: Tubería colocada en el proyecto y se encuentra desalineada y con desacoples en las juntas. Fecha: 16 de enero de 2024. Estacionamiento: 0+500 aproximadamente. Fuente: LanammeUCR

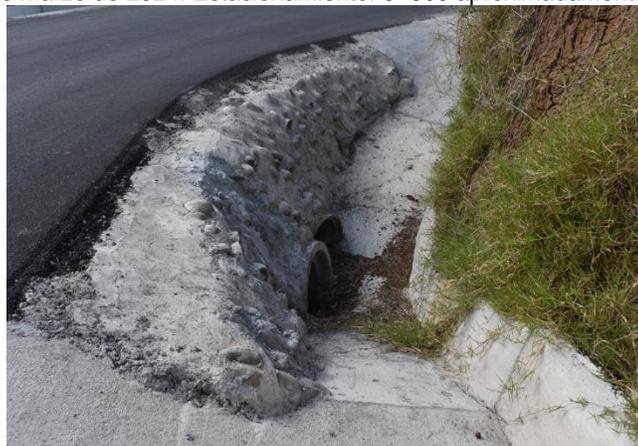
Además, se observó que la tubería no posee cabezales de entrada ni de salida, y en apariencia se cuenta con enrocados con concreto o toba cemento en la entrada y en la salida no cuenta con ningún elemento construido. Es importante destacar que esto podría influir en mayores

Figura 12: No existe cabezal de entrada, únicamente se revistió el sitio con un enrocado con concreto o tobacemento. Fecha: 12 de marzo de 2024. Estacionamiento: 0+500 aproximadamente. Fuente: LanammeUCR

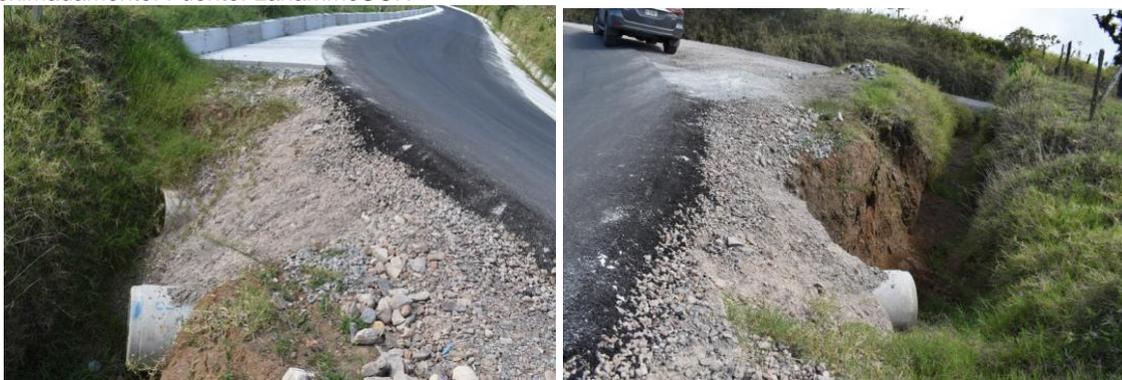
Figura 13: No existe cabezal de salida de ninguna tubería. Fecha: 12 de marzo de 2024. Estacionamiento: 0+500 aproximadamente. Fuente: LanammeUCR

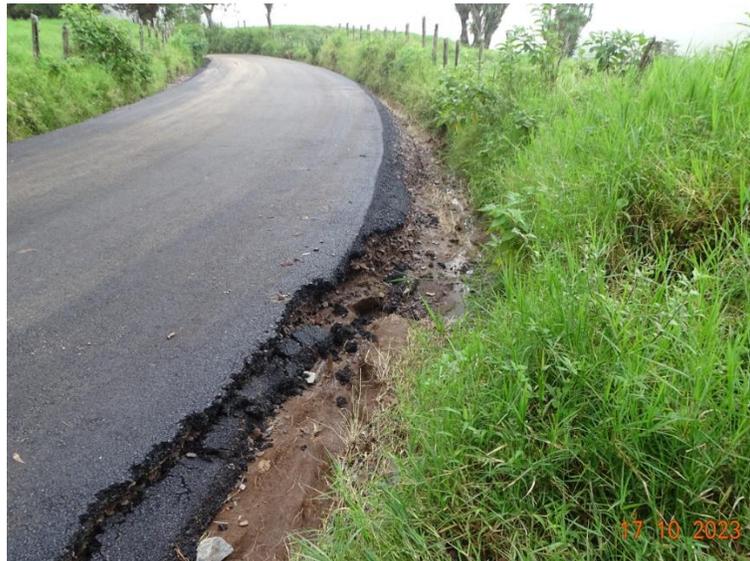
Figura 14: Daño de borde de calzada por inexistencia de cuneta. Esto fue reparado posteriormente y quedó en buena condición. Fecha: 17 de octubre de 2023. Estacionamiento: 0+900 aproximadamente. Fuente: LanammeUCR

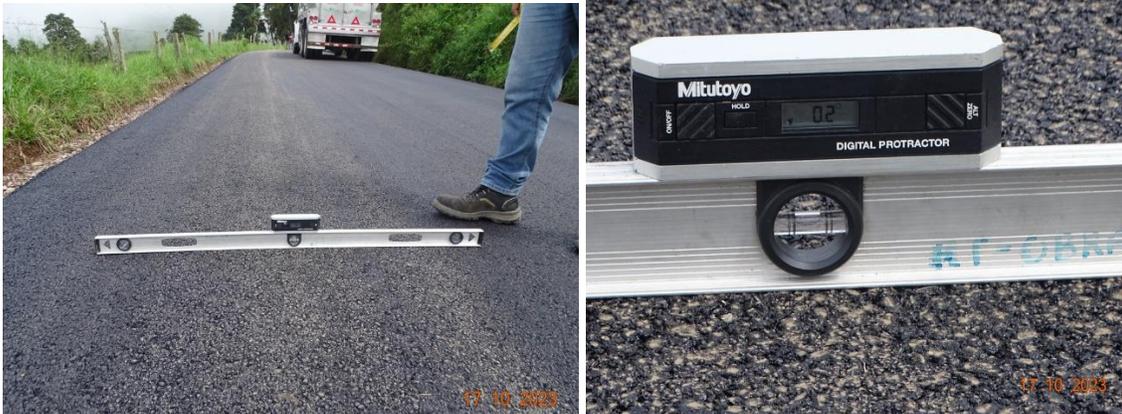
Por último, como parte del manejo de aguas superficiales de la calzada, se debe indicar que es importante garantizar un bombeo o inclinación transversal que permita que el agua salga efectivamente hacia la cuneta que se vaya a construir. De acuerdo con esto, tal y como fue informado mediante la nota informe EIC-Lanamme-1134-2023 se realizaron algunas mediciones de bombeo, donde se informó al ingeniero de proyecto que se encontraron puntos con inclinaciones transversales menores a 2%, valor mínimo especificado técnicamente. En respuesta realizada por el ingeniero de proyecto, indicó al equipo auditor que estas mediciones y controles de bombeo no se hacían ya que no poseen la herramienta para registrar estas mediciones y no se pudieron identificar estos incumplimientos y que se adquiriría lo necesario para seguir haciendo este control.

Figura 15: Mediciones de bombeo en la calzada. Se observaron zonas planas aunque sí existen zonas con suficiente bombeo. Fecha: 17 de octubre de 2023. Estacionamiento: 0+900 aproximadamente. Fuente: LanammeUCR

De acuerdo con el descargo realizado por la Administración, mediante oficio MZ-UTGV-OF-035-2024 del 28 de mayo de 2024, se indicó que se procederá a definir las zonas de prioridad de cunetas desde antes de iniciar los proyectos, realizando un análisis hidráulico de las secciones que se requieren construir. Además, se mencionó que se procederá a realizar las mejoras respectivas en las prácticas constructivas en la colocación de tuberías. También se mencionó que queda pendiente la construcción de cabezales ya que actualmente no poseen la materia prima para su construcción. Por último, se indicó que se adquirieron dos diferentes niveles que permitirán verificar los bombeos, ya que no se contaba con estas herramientas.
