# Auditoría Técnica del Desarrollo y Gestión de Obras en Rutas Cantonales 005 y 016 (Calle Pérez y Calle Anateri)

**Municipalidad de Zarcero | Segundo semestre de 2023**

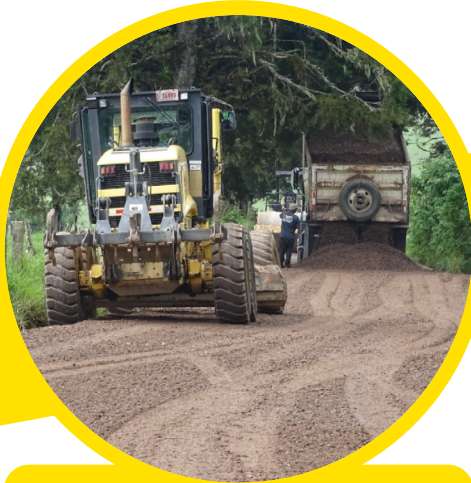
Durante una de las visitas, se detectó una discrepancia en los espesores de base granular de la estructura de pavimento colocada en comparación con los espesores especificados en el contrato. El problema fue corregido de inmediato por la ingeniería del proyecto.

**Colocación de base granular**

De acuerdo con esto, la UTGM indicó que se gestionará la contratación de un inspector de obra, debido a que no cuentan con un puesto definido para esta labor. Además, indica que se implementará el uso de bitácoras de obra que permitan registrar la inspección.

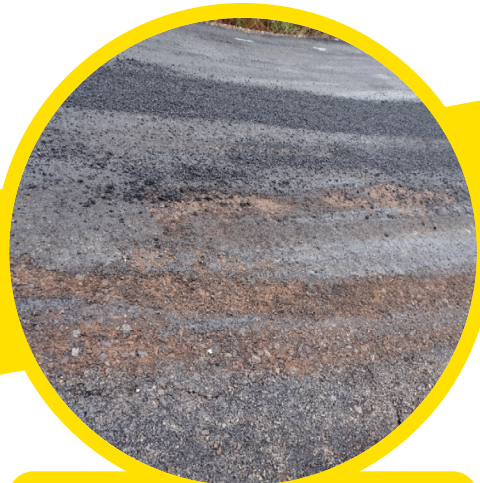
Se observó la colocación de una capa previa de mezcla asfáltica llamada “traba” sobre la superficie del riego de liga como parte de los 5 cm de espesor total de la capa de ruedo. Esta mala práctica podría comprometer el grado de compactación requerido, contaminar la capa y poner en riesgo el espesor final y su desempeño.

**Colocación de "traba"  
sobre riego de liga**

Eliminar la práctica de aplicar la capa de “traba” para evitar que afecte la colocación y el grado de compactación requerido de la capa de ruedo.

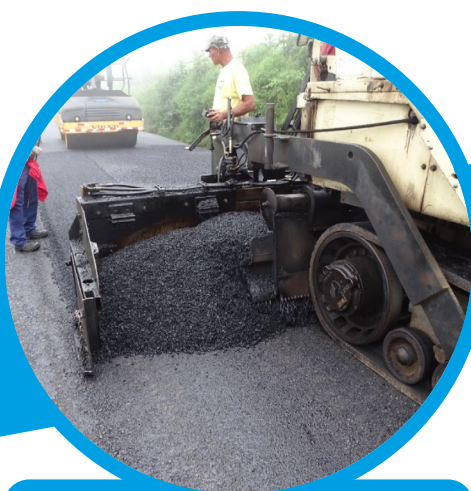
**Colocación de mezcla  
asfáltica en la capa de ruede**

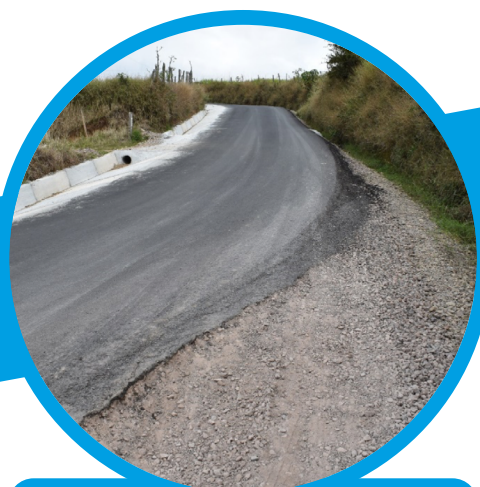
A pesar de que el proyecto incluyó la construcción de cunetas, algunas zonas con pendientes longitudinales significativas quedaron sin elementos adecuados de canalización de agua, debido a limitaciones presupuestarias, según lo indicado por la UTGM. Esto podría afectar la durabilidad de las obras. La Administración mencionó que luego continuaría la construcción de las cunetas faltantes mediante nuevos contratos.

**Falta de cunetas en  
pendiente longitudinal  
importante**

Revisar y completar el sistema de drenaje para evitar daños a las obras ejecutadas.

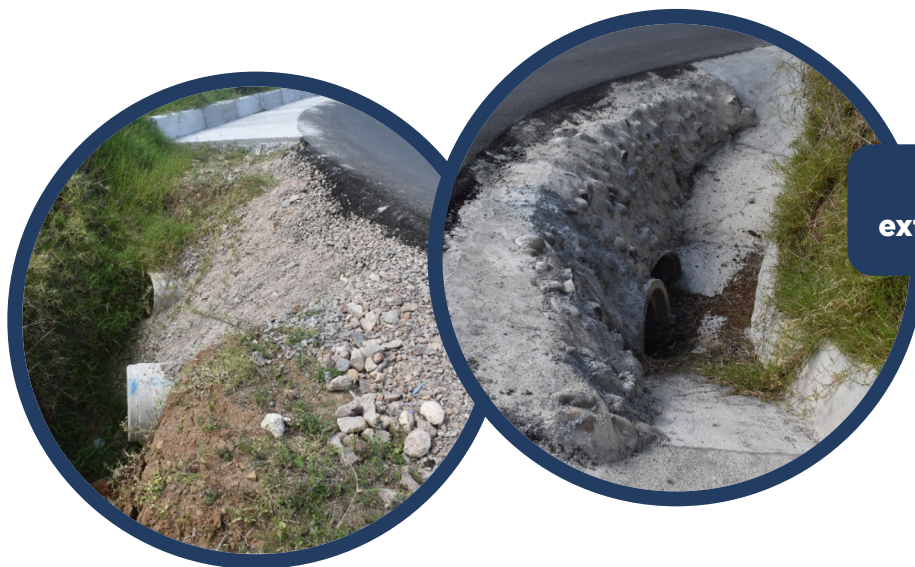
También se observó la instalación de un paso de tubería transversal con un alineamiento inadecuado, sin cabezales de entrada y salida, lo que podría afectar su desempeño y la estructura del pavimento. Finalmente, se recomendó a la UTGM asegurar las inclinaciones de bombeo necesarias para una evacuación eficiente del agua hacia las cunetas.

**Falta de cabezales a los  
extremos de la tubería colocada**

A partir de este informe, la UTGM indicó que se procederá a definir las zonas de prioridad de cunetas desde antes del inicio de los proyectos, además de mejorar las prácticas constructivas de colocación de tuberías. Por otra parte, se indica que quedan pendientes la construcción de los cabezales faltantes y que, en el caso del control de bombeo, ya se adquirió equipo para realizarlo por parte de la UTGM.
