MUNICIPALIDAD DE ZARCERO
AUDITORÍA INTERNA

MZ-AI-OF-0044-2023

Asunto: Condiciones del camino Zarcero – Barrio Israel (Ruta a Palmira).

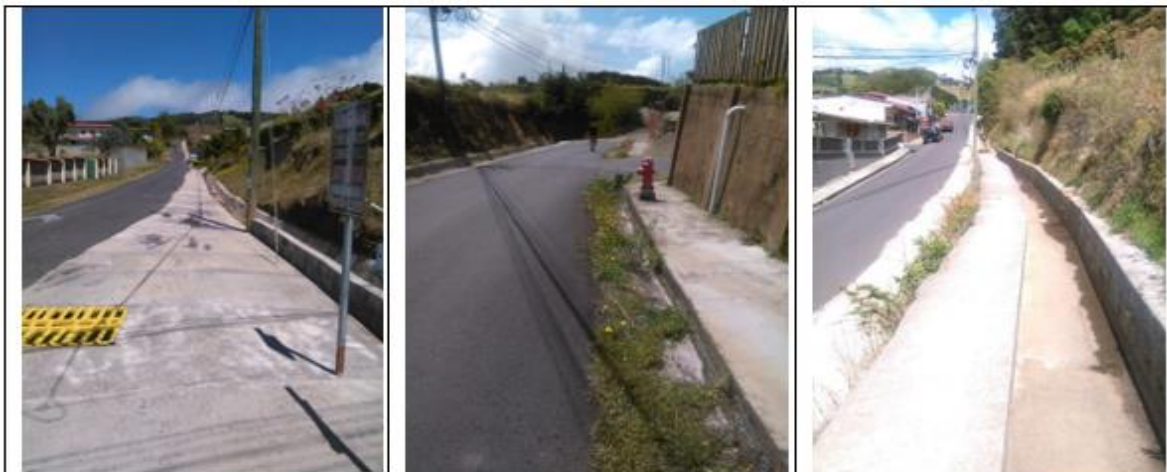
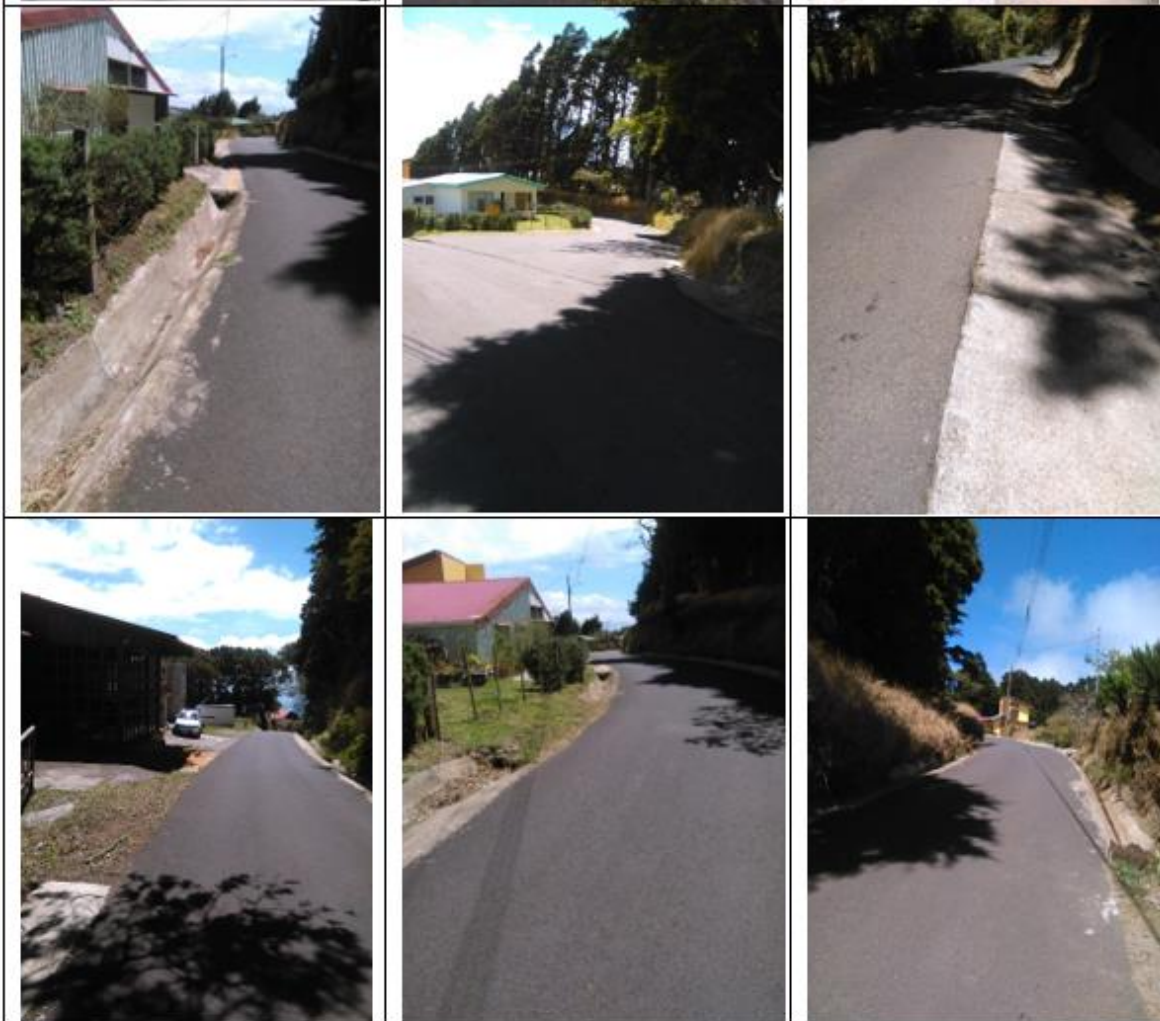
Observación 1: La condición superficial de la carpeta de ruedo vehicular luce, en términos generales, en buen estado:

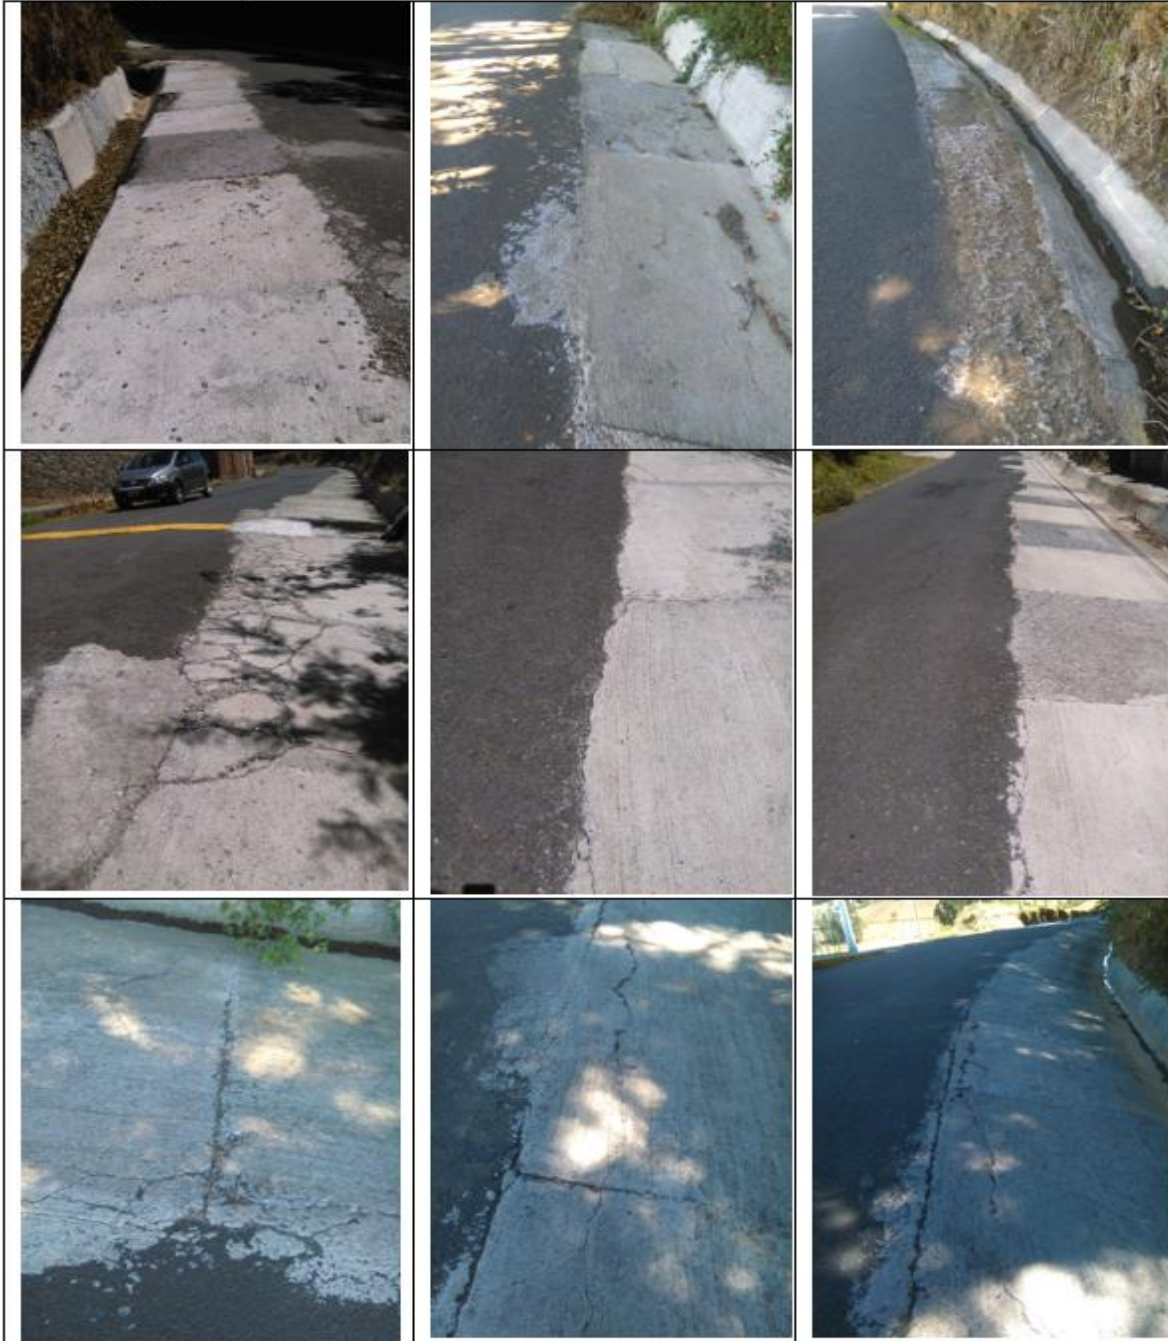
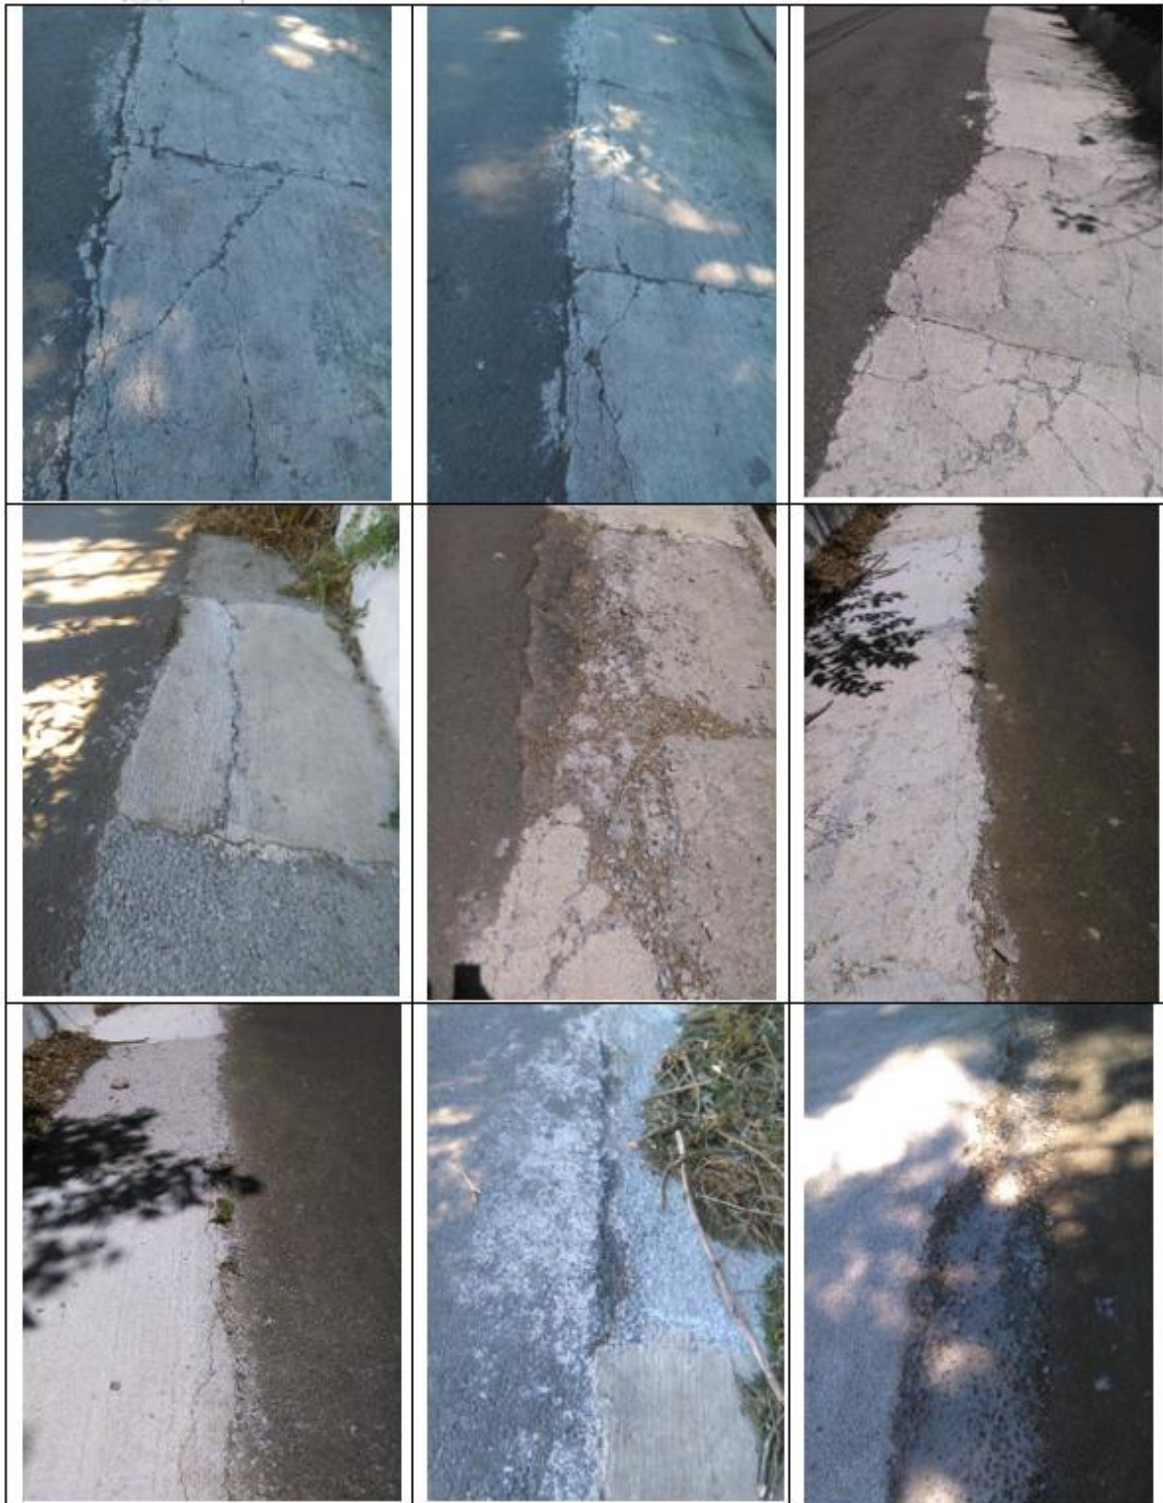
Observación 2. La condición de las estructuras laterales de la superficie de ruedo del camino, para el desfogue de las aguas pluviales, presenta signos de deterioro y llama la atención el acabado de la obra, condiciones presuntamente aceptadas de esa forma en la recepción definitiva del servicio contratado en obra vial. Persiste el daño de las juntas entre la carpeta asfáltica y la de cemento del cuneteado, reportado en el informe de inspección del camino Zarcero – Guadalupe, lo cual queda sujeto a la valoración en cuanto a la técnica constructiva y el eventual tratamiento en el sellado de juntas y grietas, esto último en cuanto a presuntas fallas constructivas o bien ante la eventual debilidad en el mantenimiento post contrato, sin

dejar de lado lo que corresponde a la eventual aplicación de la garantía de cumplimiento en el caso de estar vigente, todo esto de conformidad con el informe técnico que rinda la UTGVM, producto del presente reporte.

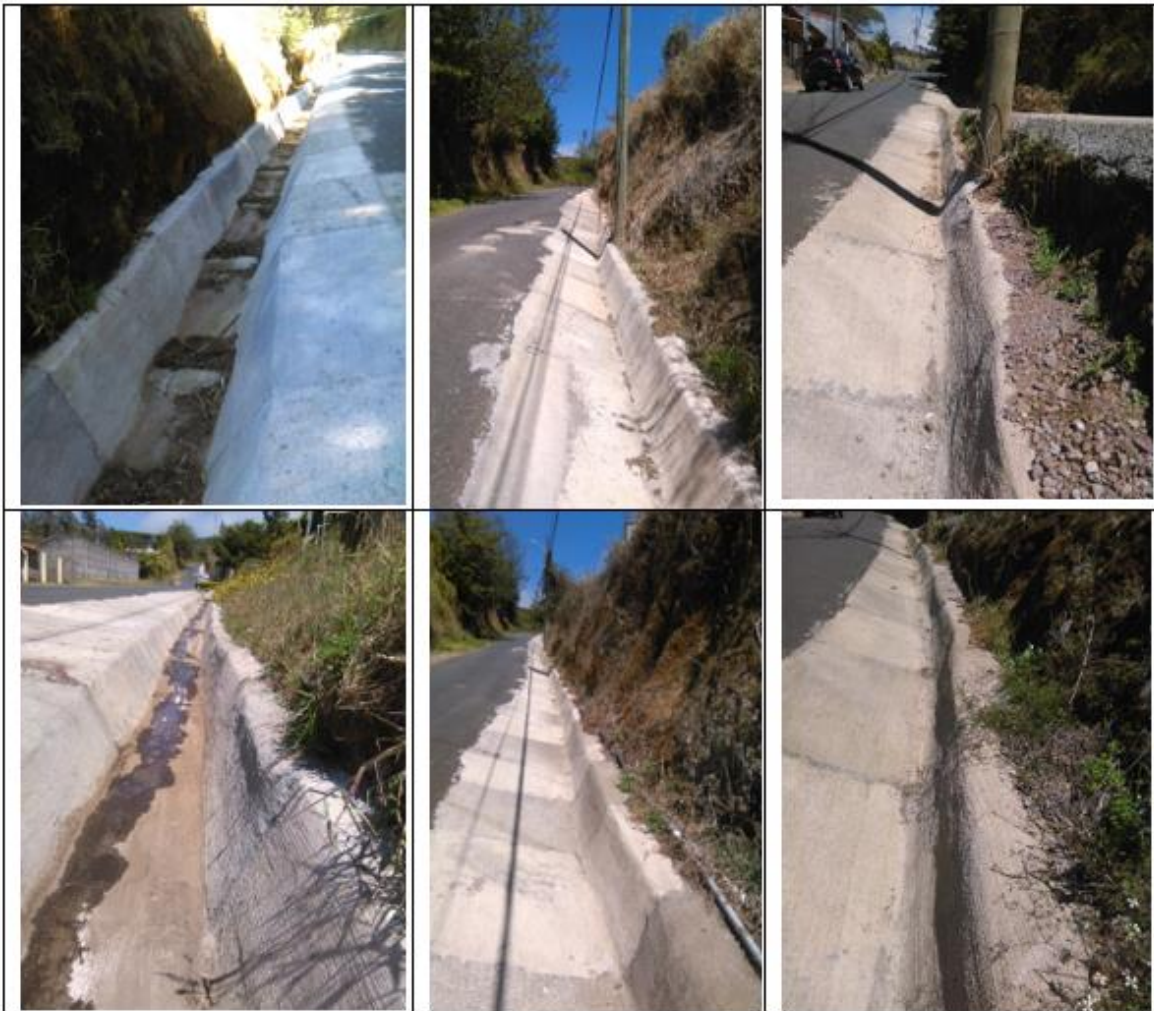
Observación 3. Llama la atención la calidad del acabado, así como la irregularidad presente en la estructura vertical al pie del paredón, la cual no presenta un alineamiento regular sino que son notorias las ondulaciones a lo largo del canal de desfogue pluvial. Es importante valorar esta condición desde la óptica de la calidad de la obra pública, para lo cual es necesario contar con el criterio técnico de la UTGVM.

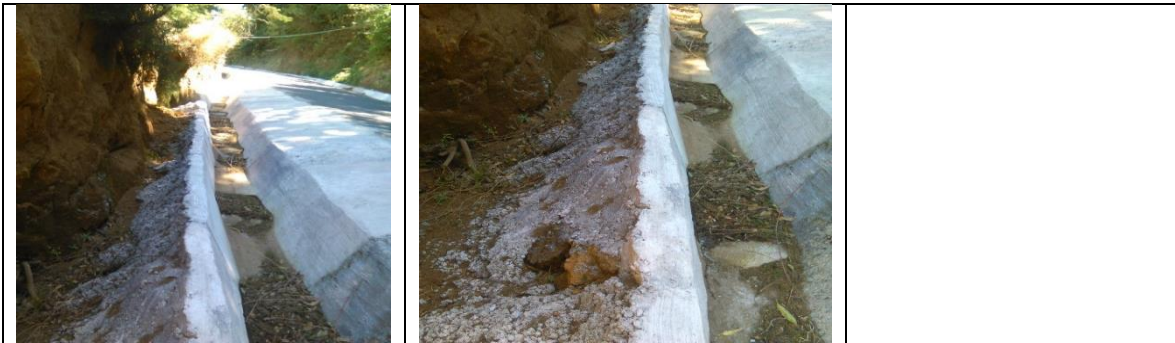
Observación 4. Interesa conocer el criterio técnico de la UTGVM en cuanto al acabado en algunos tramos, donde quedó un espacio libre entre la estructura vertical de la cuneta y el paredón. Particularmente es importante conocer si ese tratamiento es congruente con una sana práctica constructiva y de austeridad con el uso de los materiales. Esta situación está presente en obras ya inspeccionadas, por citar en el camino que conduce hacia San Luis de Guadalupe y en una de las obras más recientes en el camino hacia la comunidad de Anateri, específicamente en Calle Pérez, esto último tratado en un informe de inspección en proceso de elaboración.

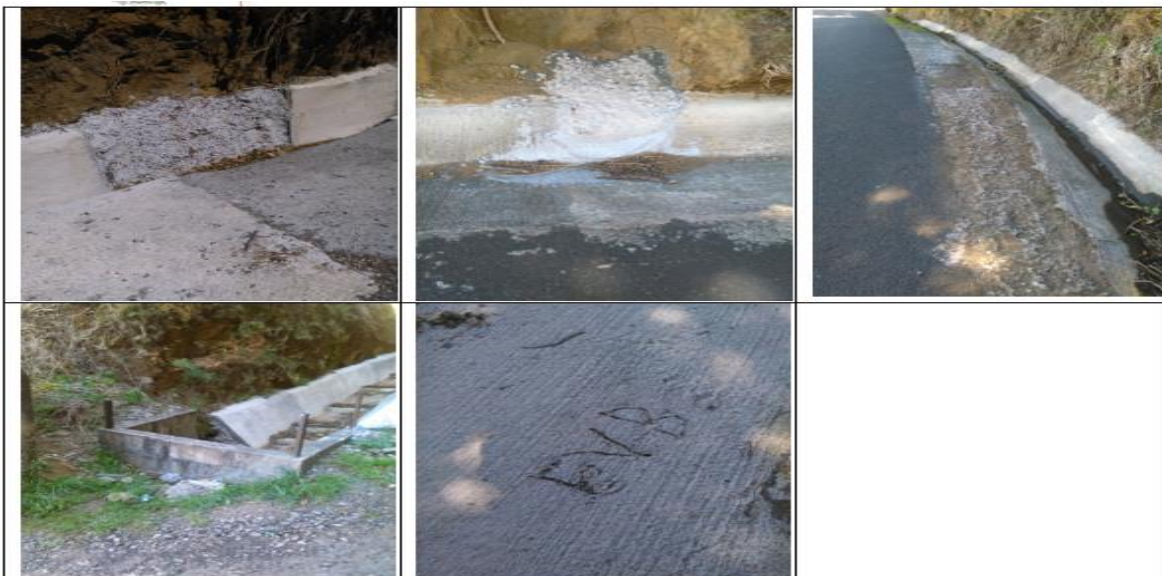
Observación 5: Entre otras condiciones observadas, las que se presentan en las siguientes fotografías también requieren una aclaración técnica por parte de la UTGVM, siempre desde la perspectiva de las buenas prácticas constructivas o de mantenimiento, según la justificación que presente la Unidad Técnica.

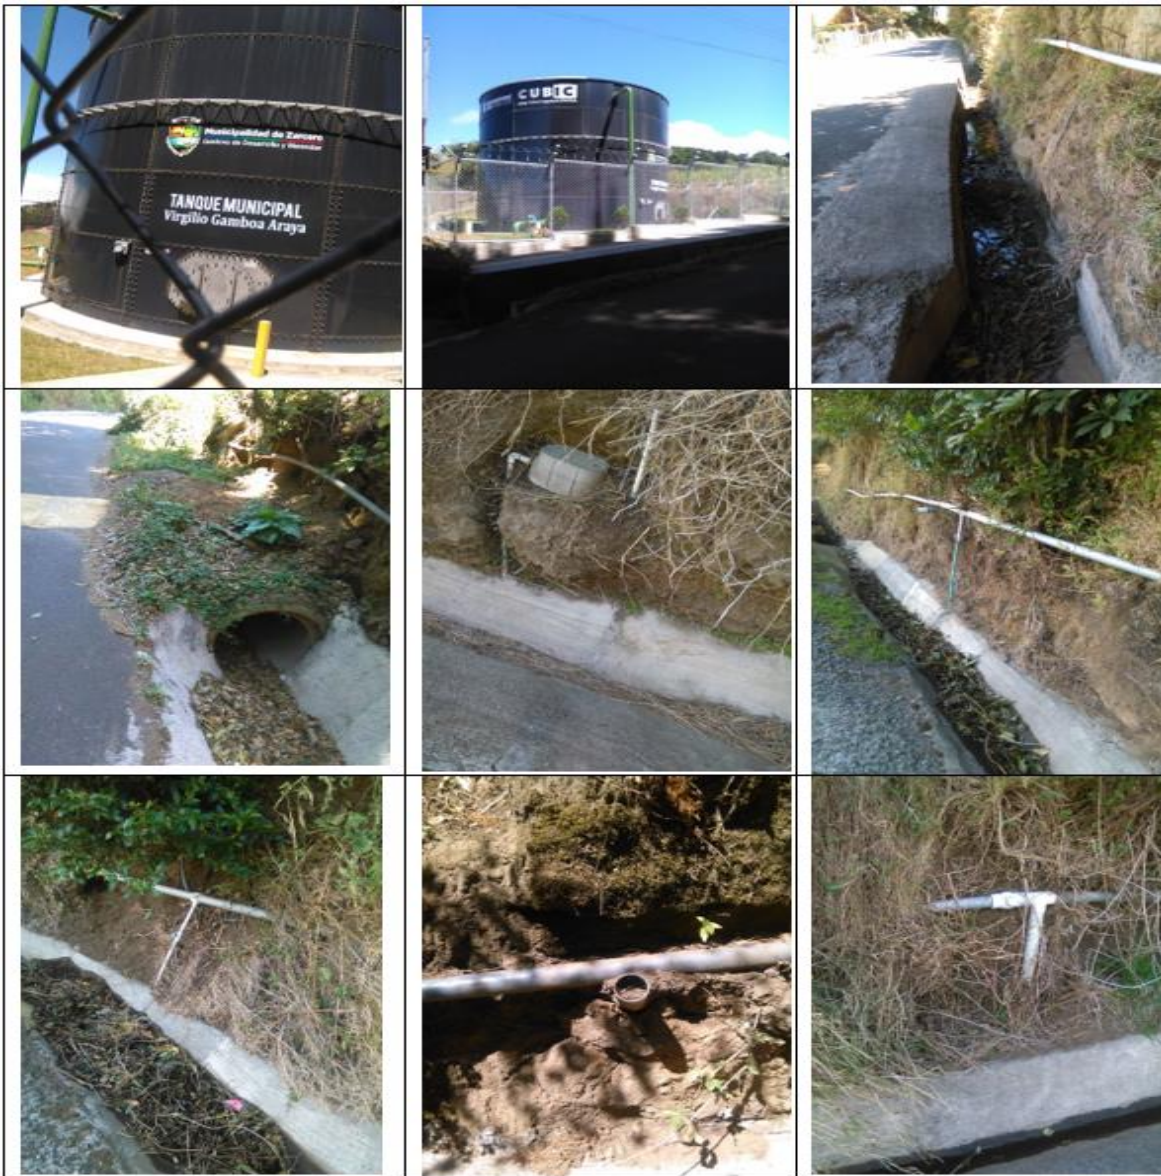
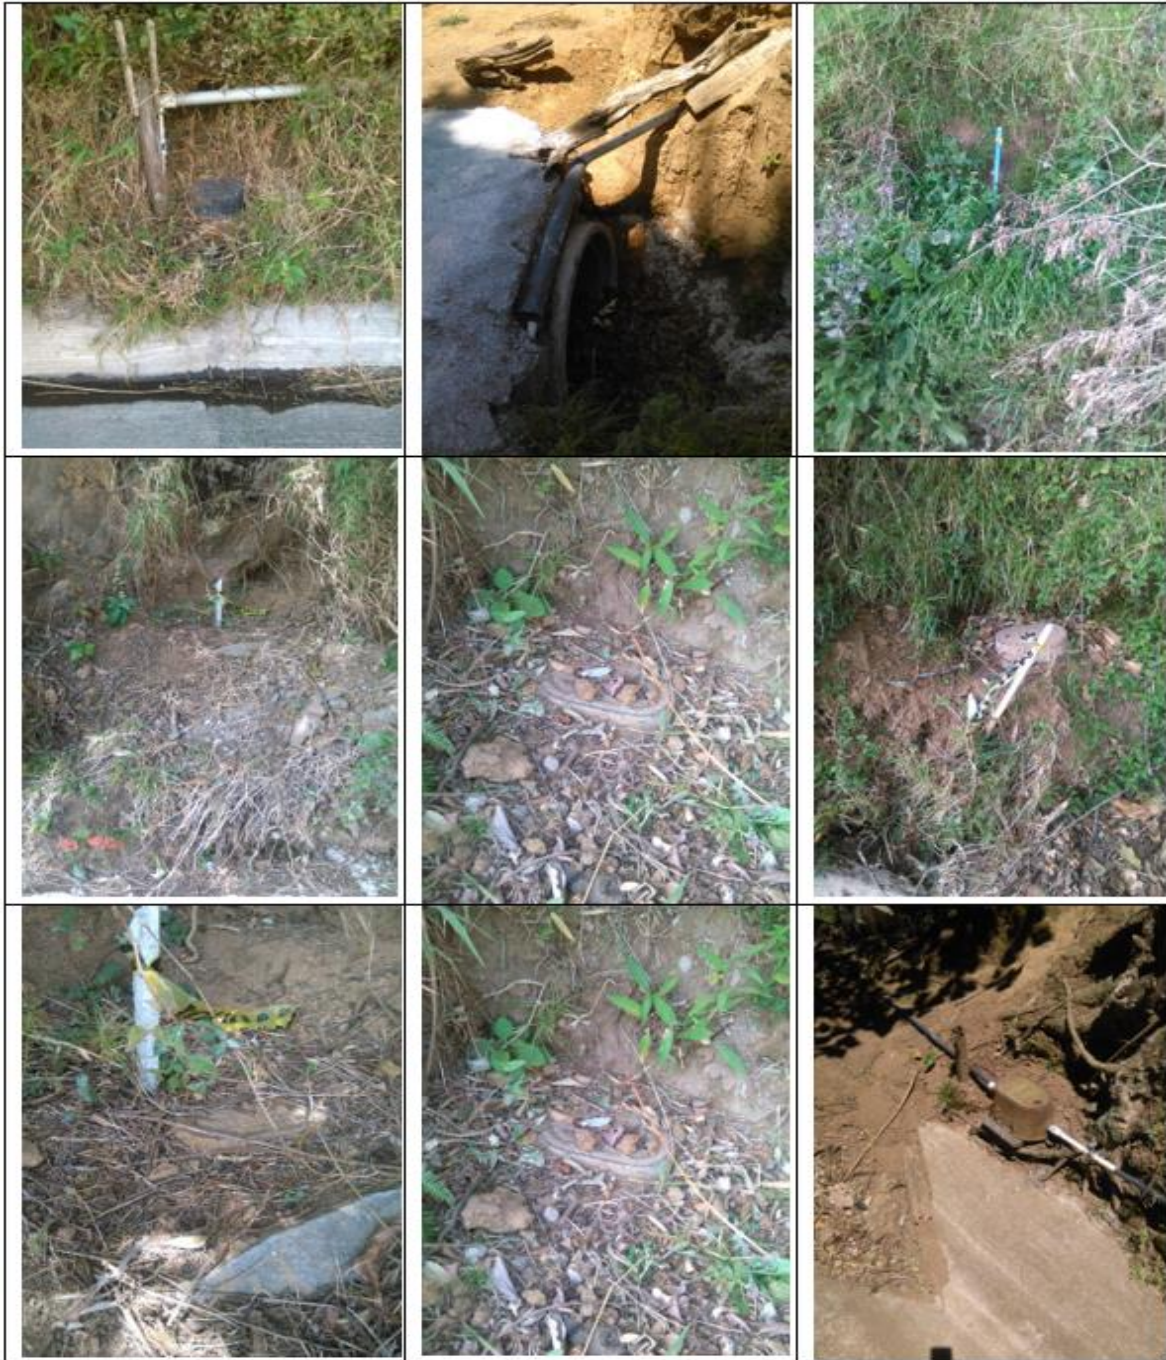
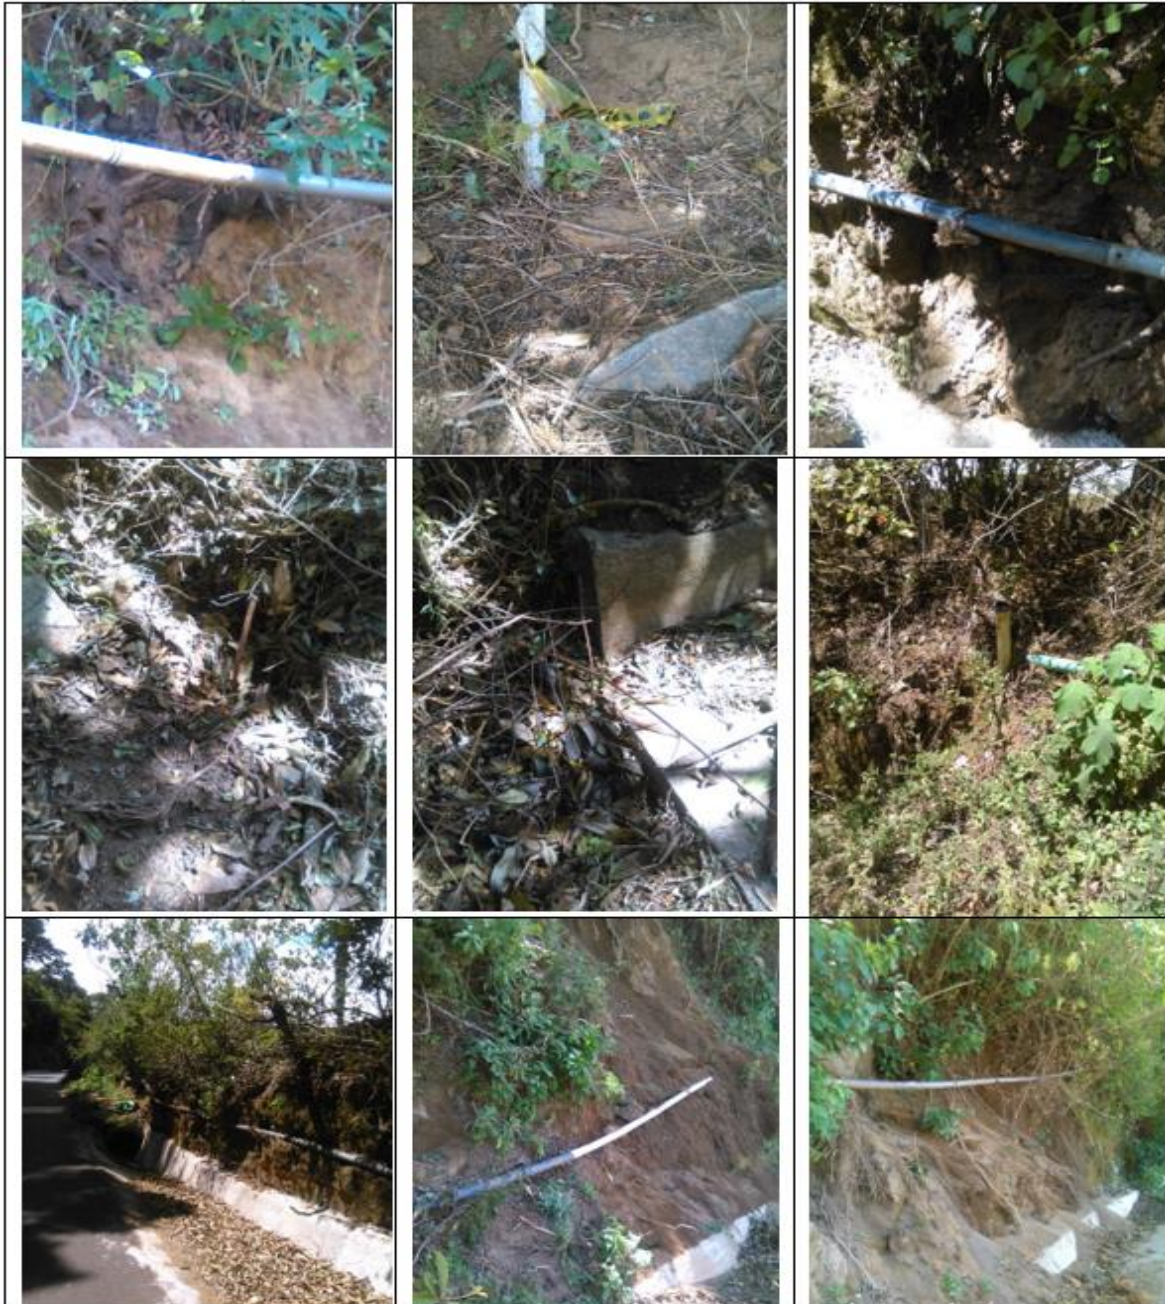
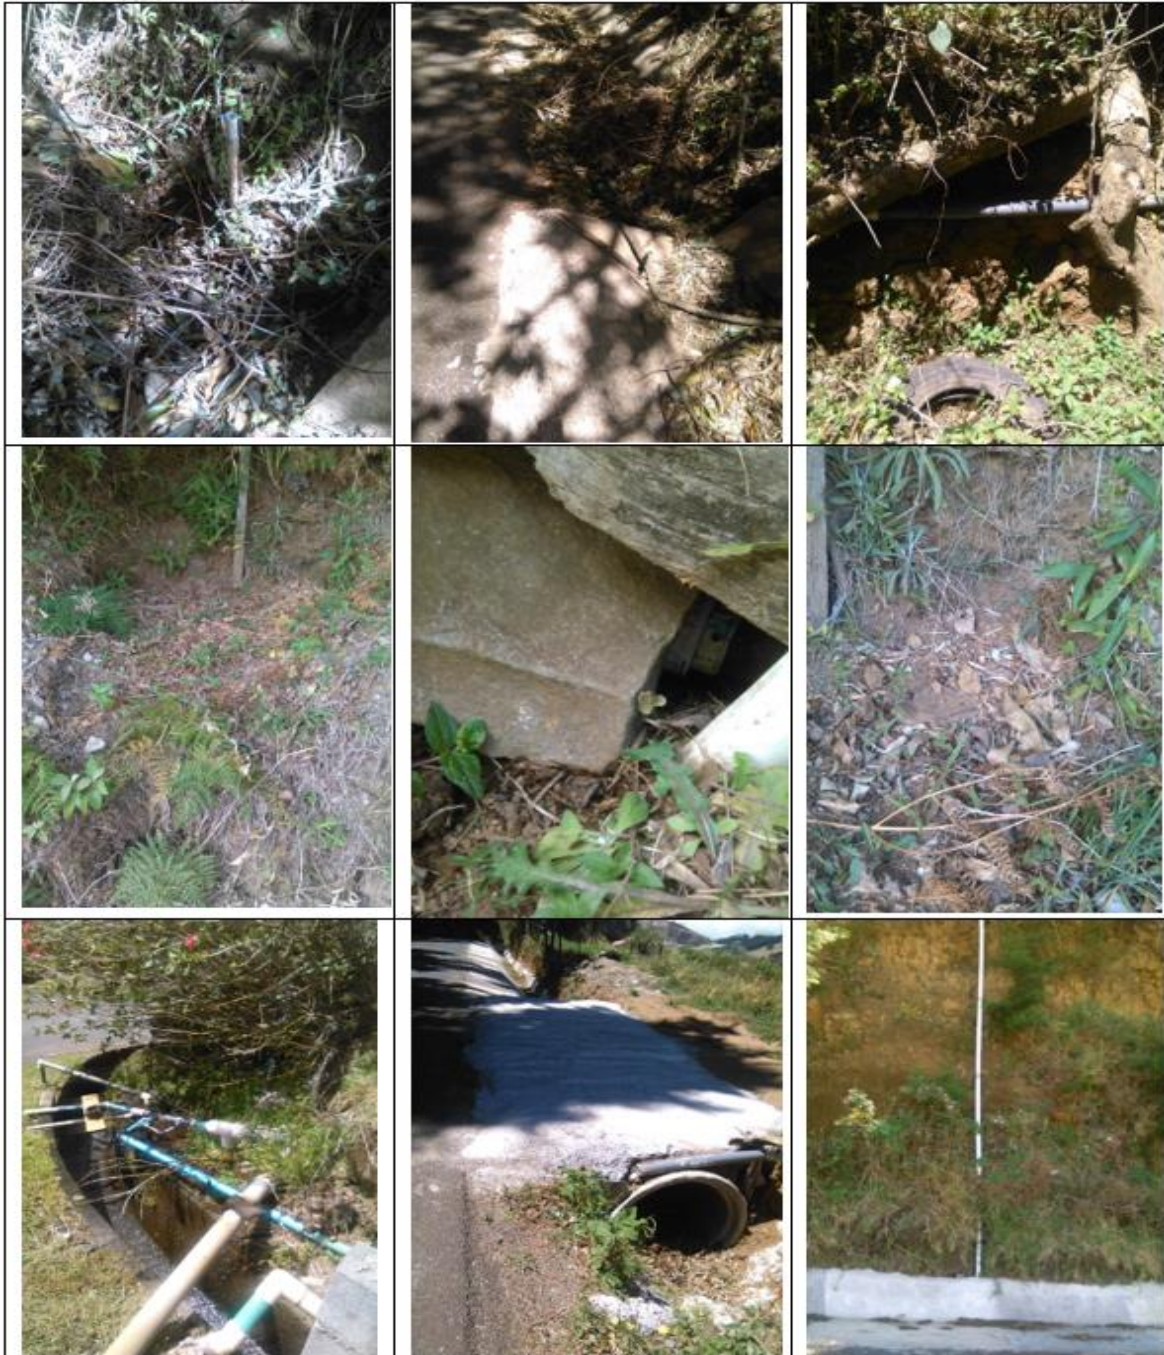
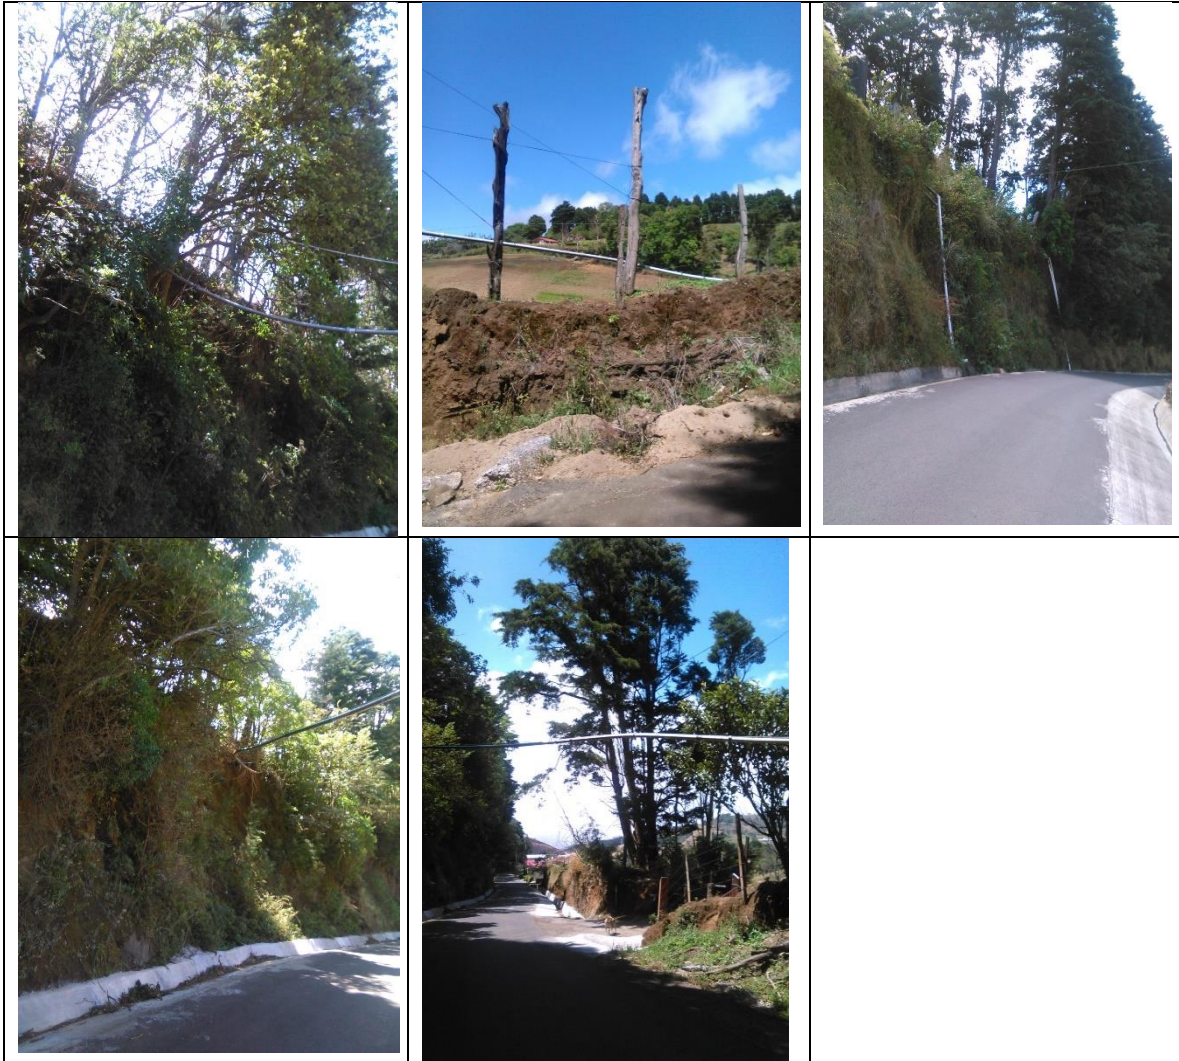
Observación 6. La exposición de la tubería y el estado de los medidores queda sujeta a la valoración técnica, en el tanto se desconoce si el tratamiento de la red fue incluido en el contrato de obra de la obra vial o si las condiciones presentes son de carácter independiente y responsabilidad de un área administrativa distinta a la UTGVM u otro órgano.

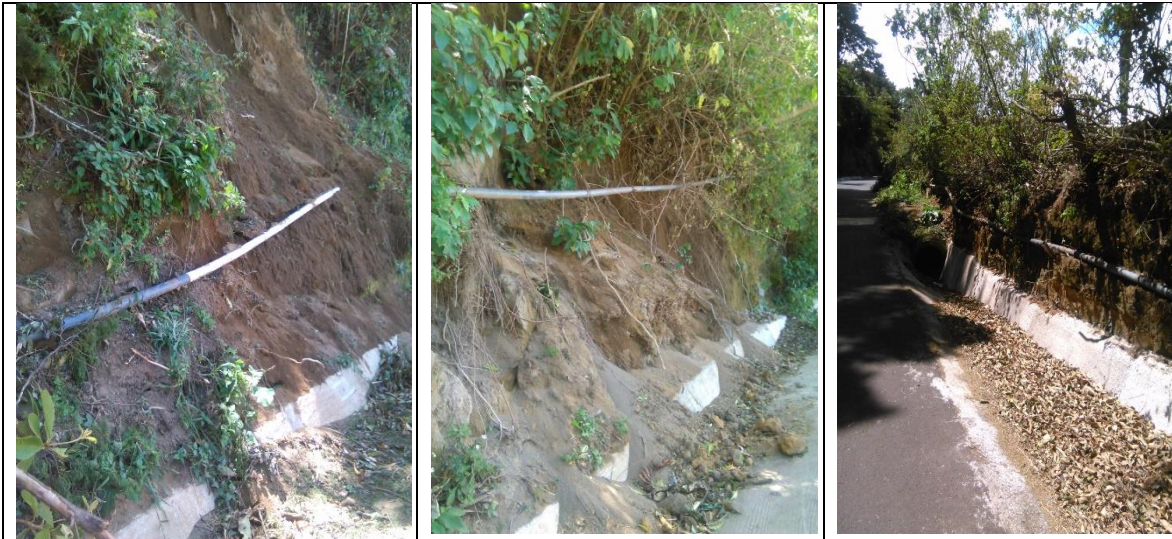
Observación 7. Hay acumulaciones de material en las cunetas por desprendimientos de los paredones, lo cual debe ser atendido con oportunidad antes de las primeras lluvias y evitar complicaciones colaterales, máxime la posible afectación de Contribuyentes, personas en general y del tránsito vehicular.

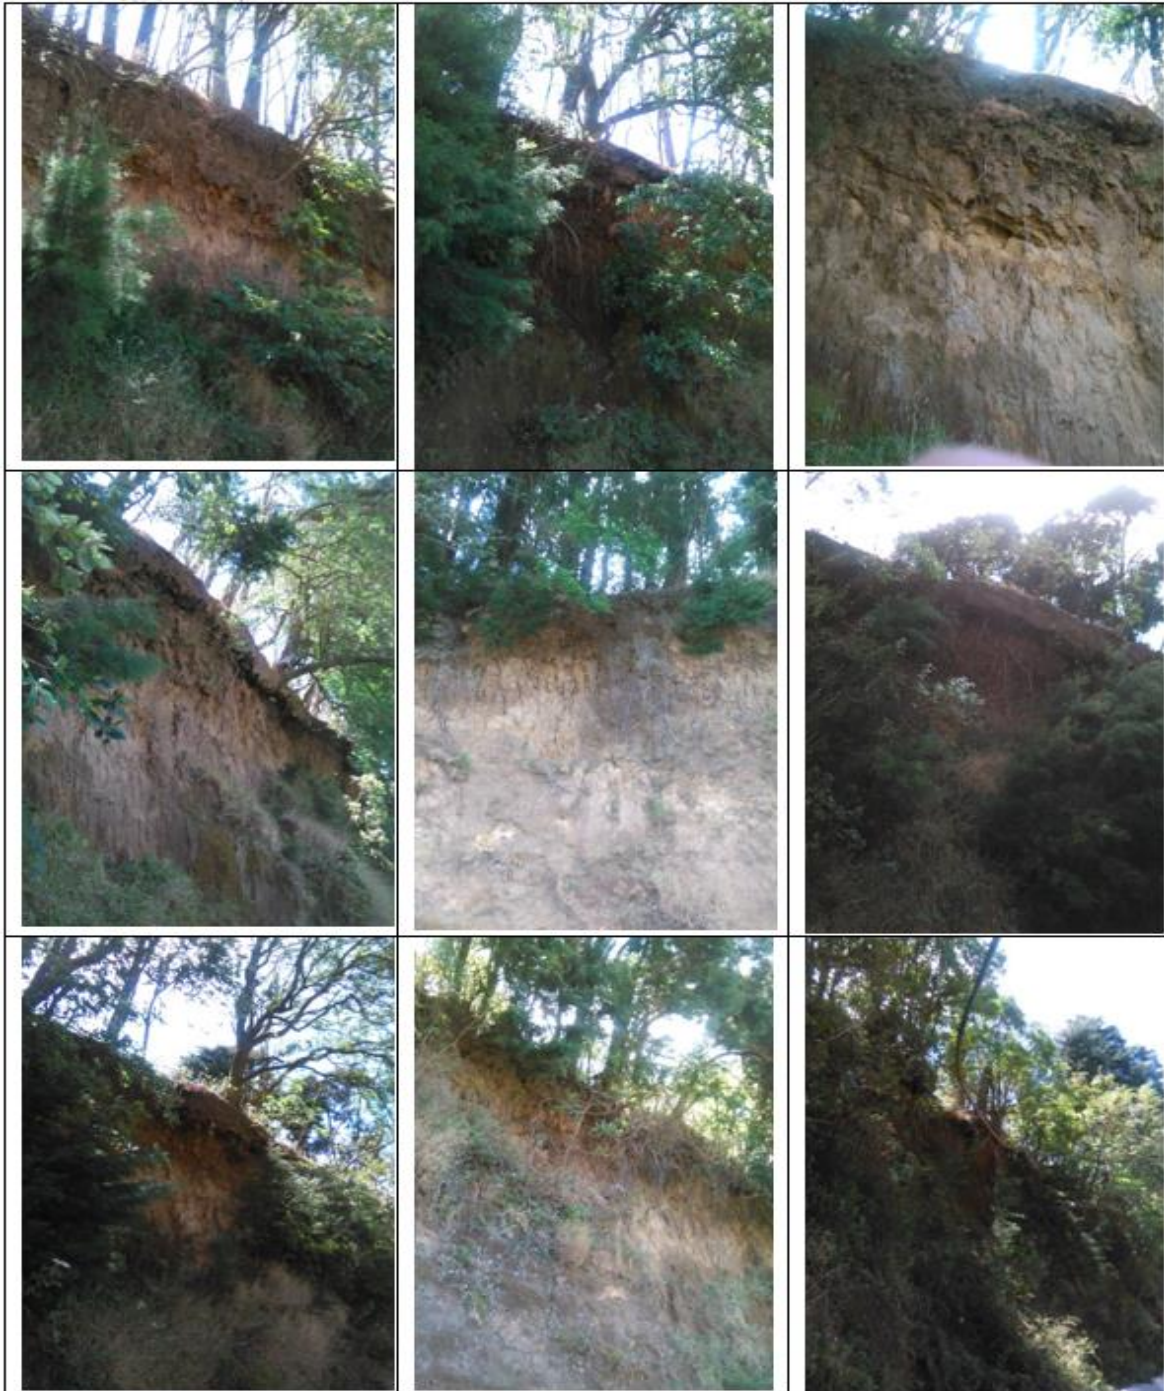
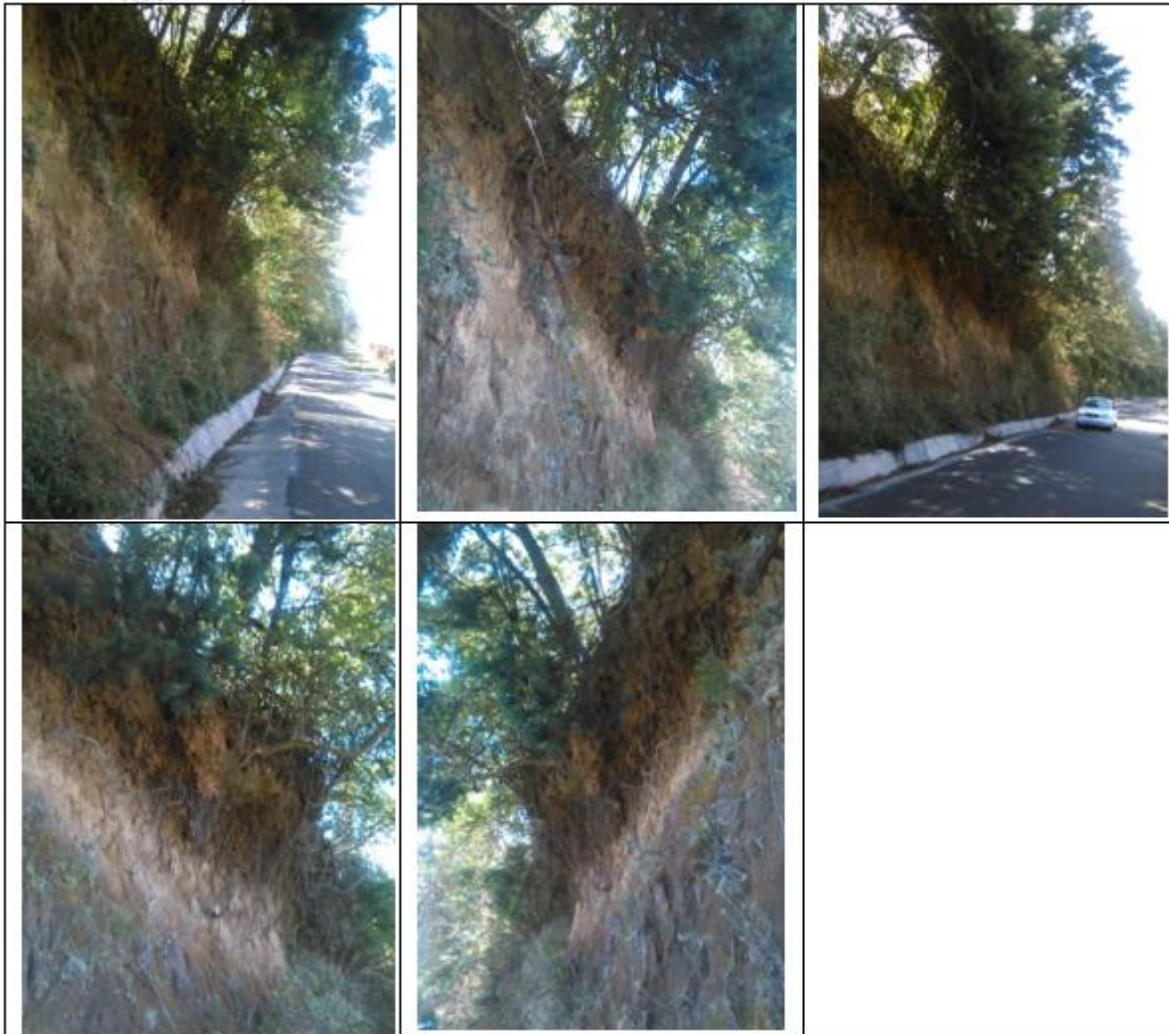
Observación 8: La muestra fotográfica que se presenta a continuación expone un peligro latente por posibles desprendimientos, sobre todo en laderas con mayor altura con respecto del nivel de la calle, con el atenuante de vegetación y árboles cuyas raíces están expuestas por la erosión. Esta situación amerita una revisión oportuna ante el peligro de afectación a las personas, vehículos y de las construcciones de la zona. Dentro del proceso de revisión ordenado por la Ley General de Control Interno, en el capítulo referente al Sistema Específico del Valoración del Riesgo Institucional (SEVRI), factores como el descrito deben ser sometidos a evaluación, para responder con suficiente antelación a que las condiciones geológicas y meteorológicas puedan provocar un desenlace negativo, con efectos materiales y en las personas. En el evento de que tal análisis no exista, lo sano es actuar responsablemente de manera preventiva y con inmediatez, si es del caso, con ayuda de las instituciones gubernamentales comprometidas con la atención de riesgos de la naturaleza.
