MUNICIPALIDAD DE ZARCERO  
AUDITORÍA INTERNA

MZ-AI-OF-0054-2023

**Asunto:** Condiciones del camino que comunica a Zarcero con la Comunidad de Anateri.

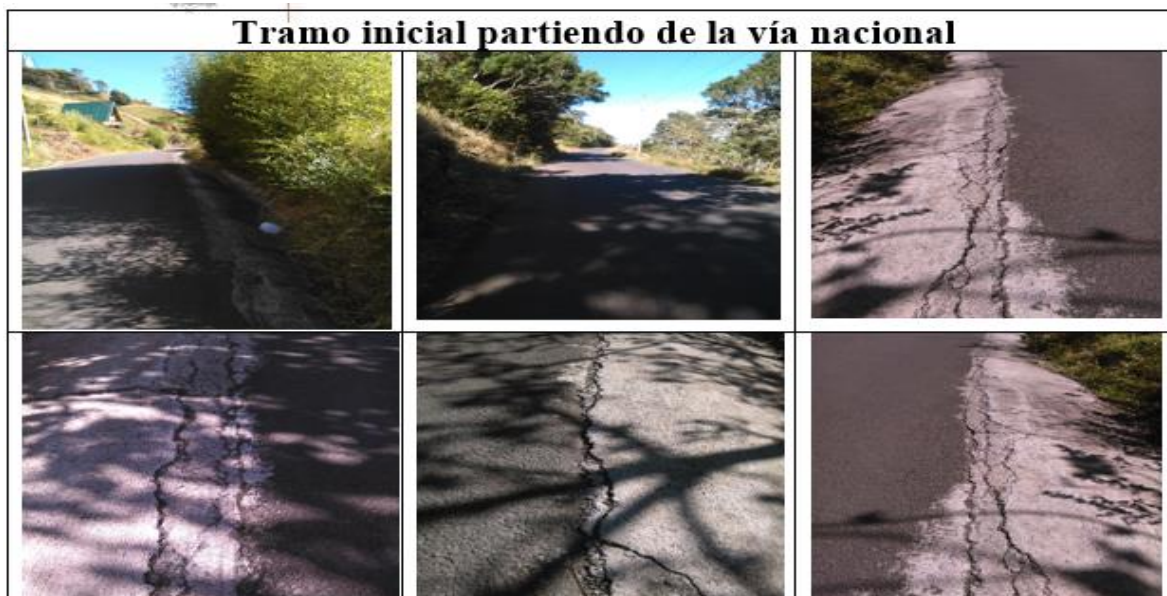
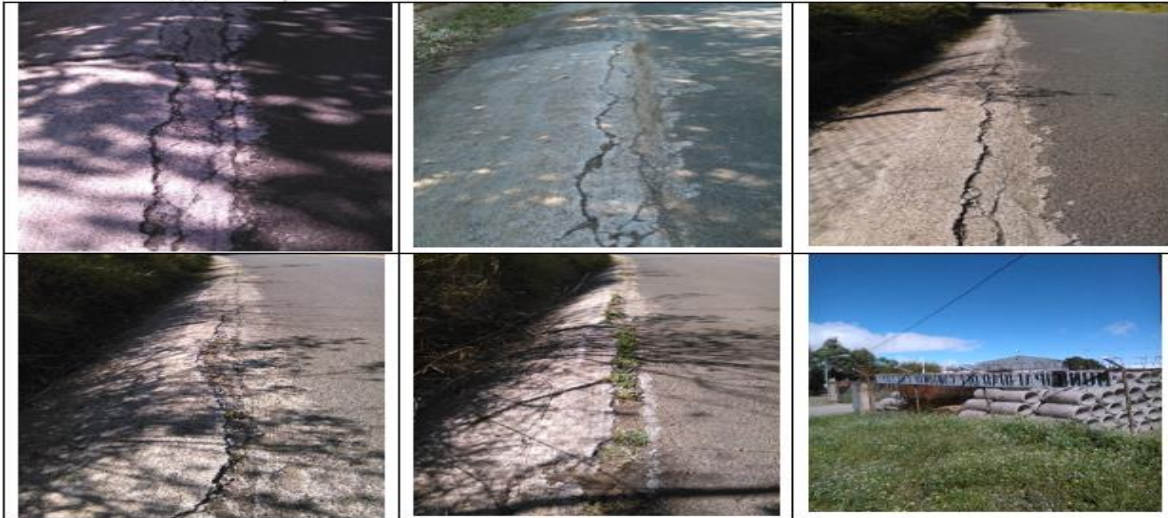
**Observación 1:** La carpeta asfáltica luce en buenas condiciones desde el entronque con la vía nacional 141 hasta la Calle Pérez, está última recién construida. La cuneta presenta deterioro en las juntas con la carpeta asfáltica.

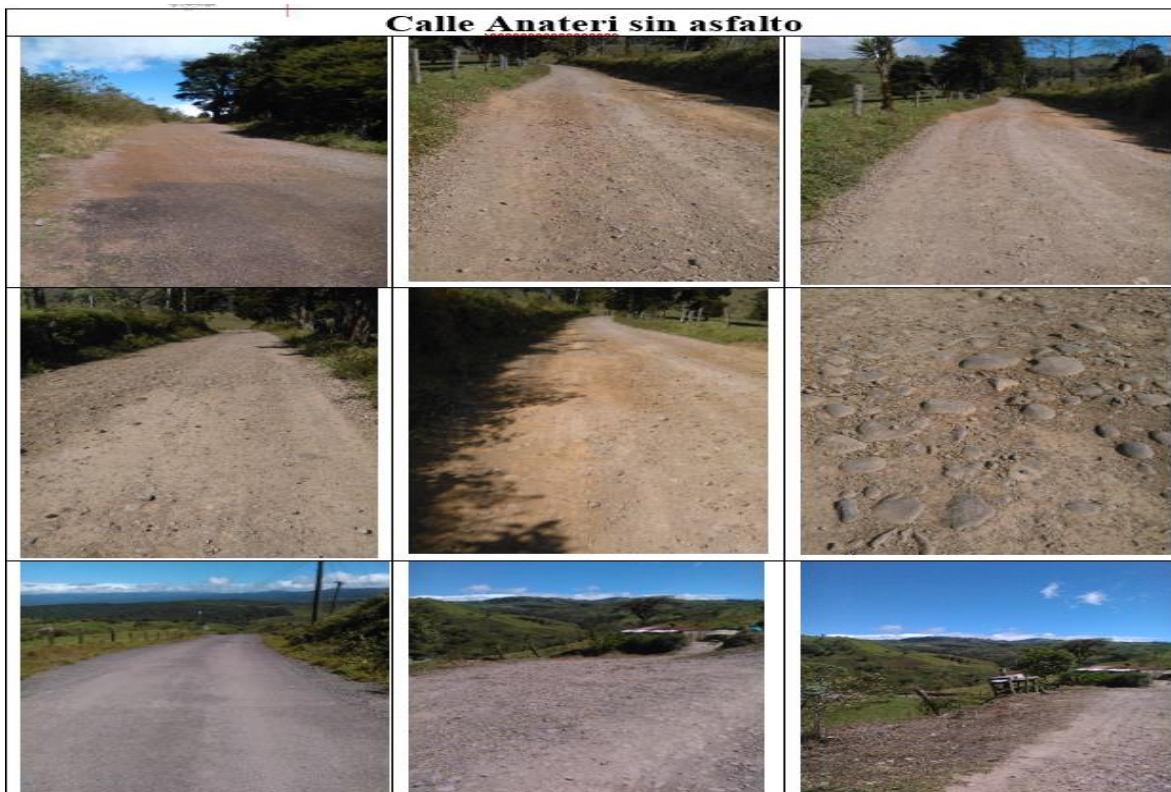
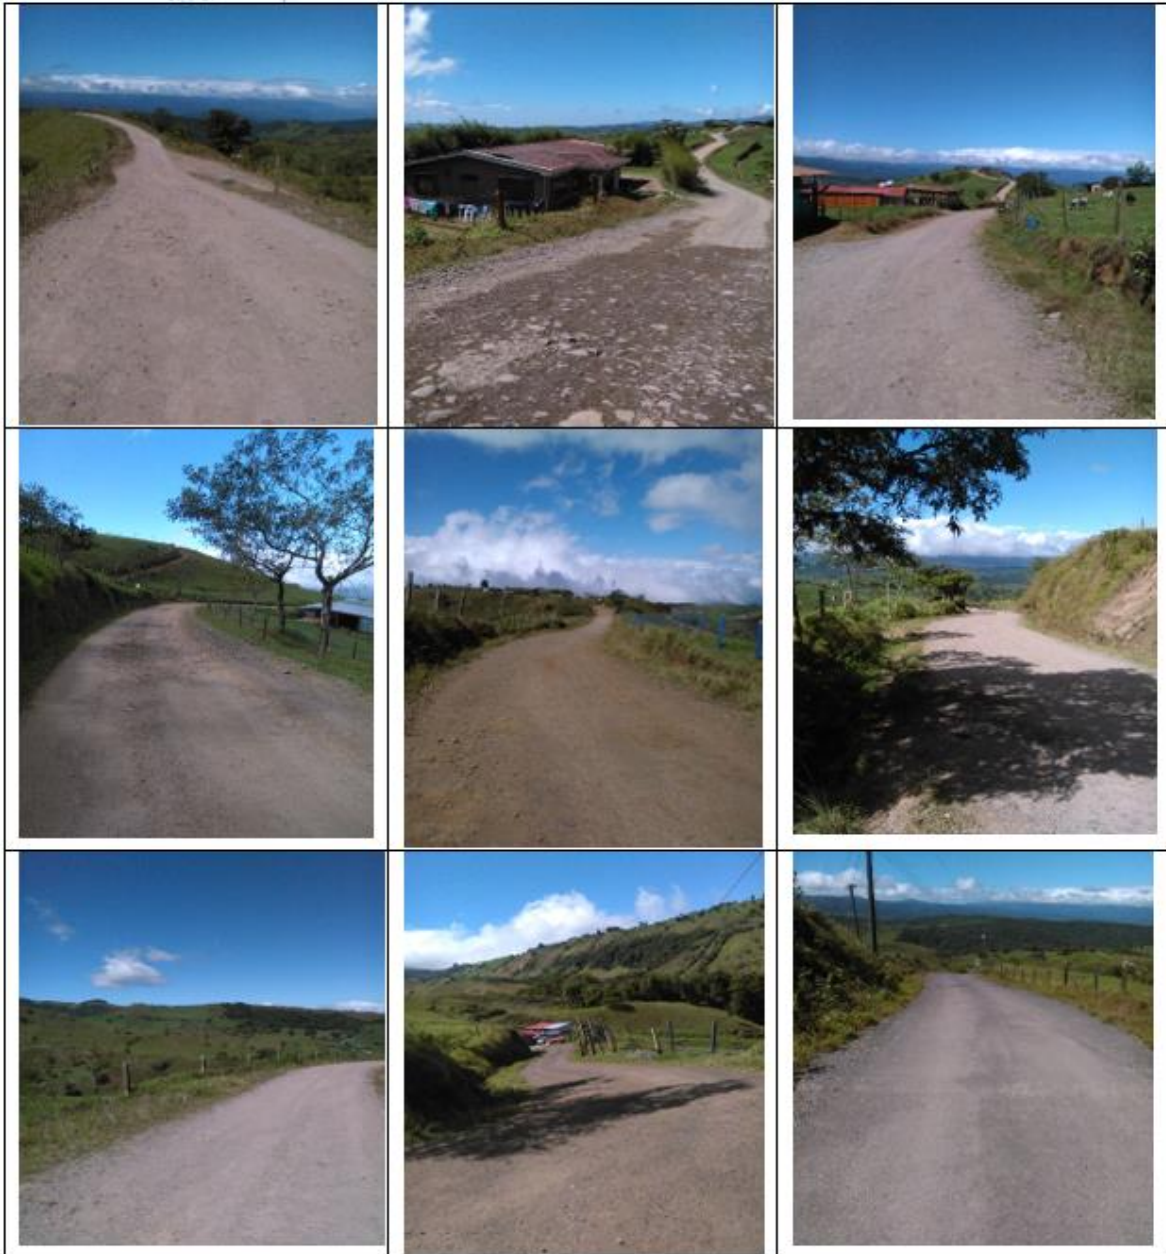
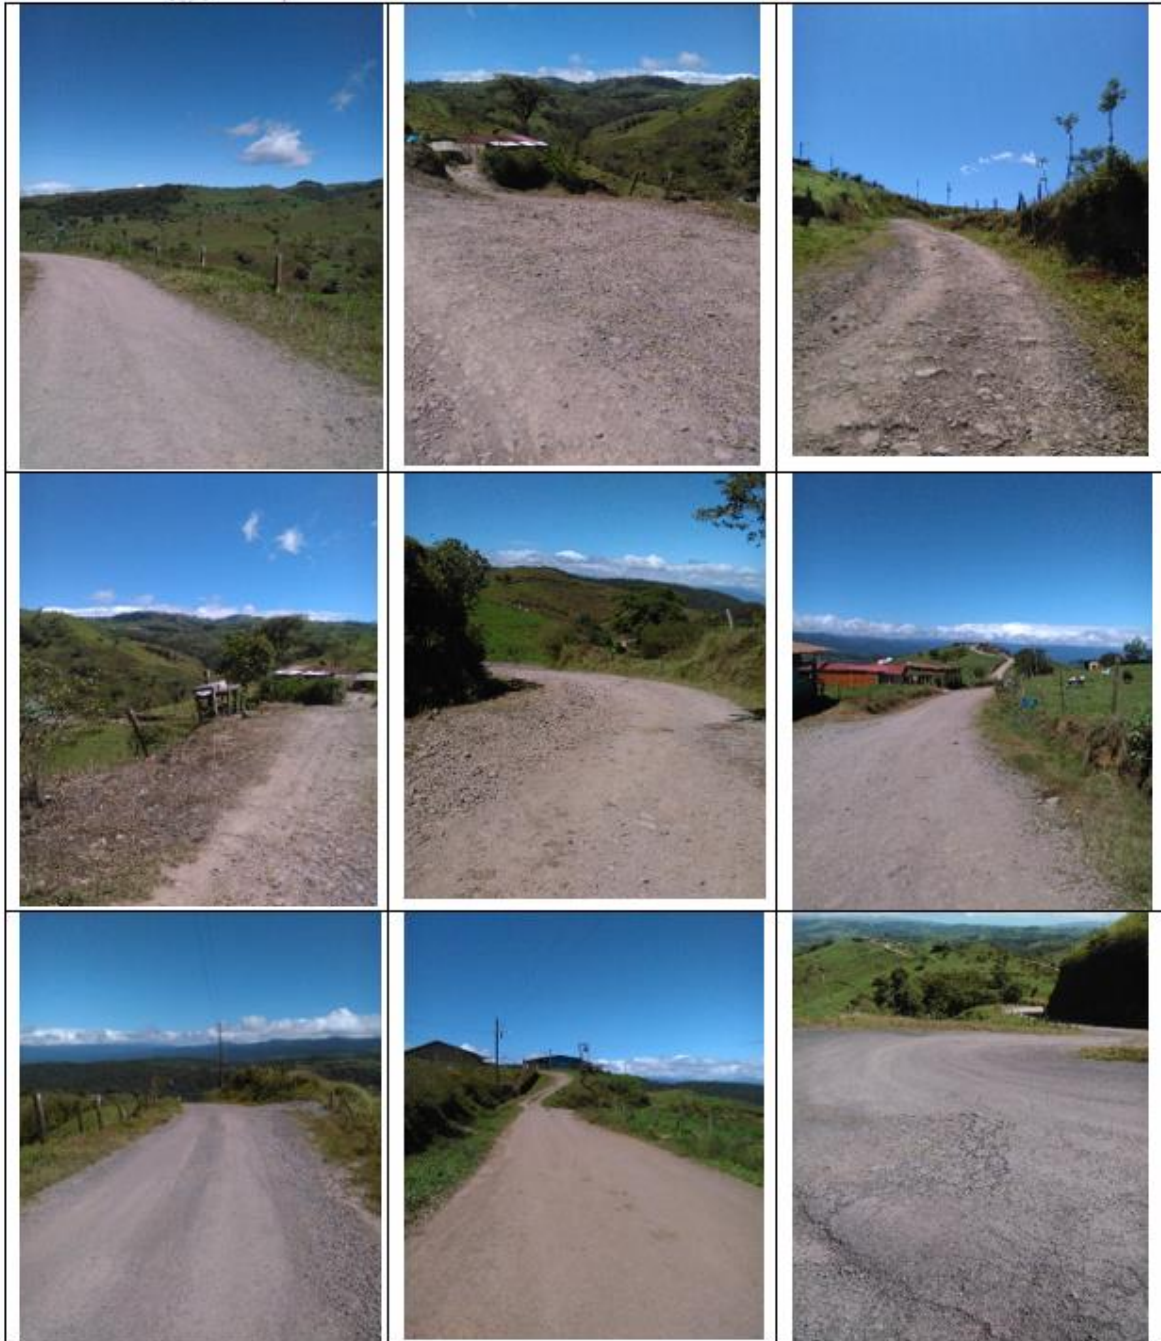
**Observación 2:** El tramo final de la Calle Pérez y la Calle Anateri permanecen sin asfalto, en condiciones regulares para el tránsito, con algunos daños que conviene ser intervenidos previo al inicio del invierno

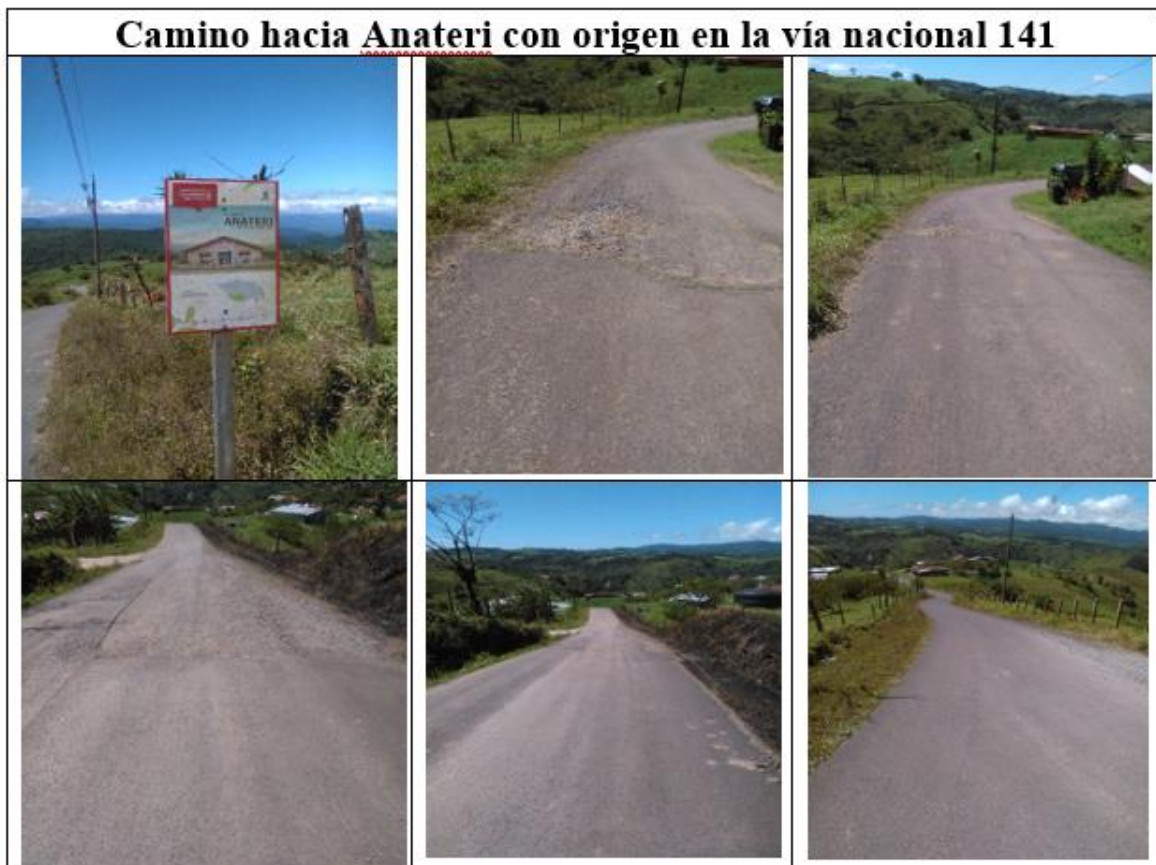
**Observación 3.** En un punto cercano a la parte central de la Comunidad de Anateri, el camino cuenta con carpeta alfática, hasta las proximidades de centro educativo y la Iglesia Católica. Este sector presenta algunos daños, los cuales se recomienda reparar con antelación a la caída de las primera lluvias, en aras de evitar un mayor deterioro y brindar un mejor servicio a la comunidad. Lo recomendable para avanzar con el asfaltado es que anualmente se programen proyectos en la dirección al casco central de Zarcero.

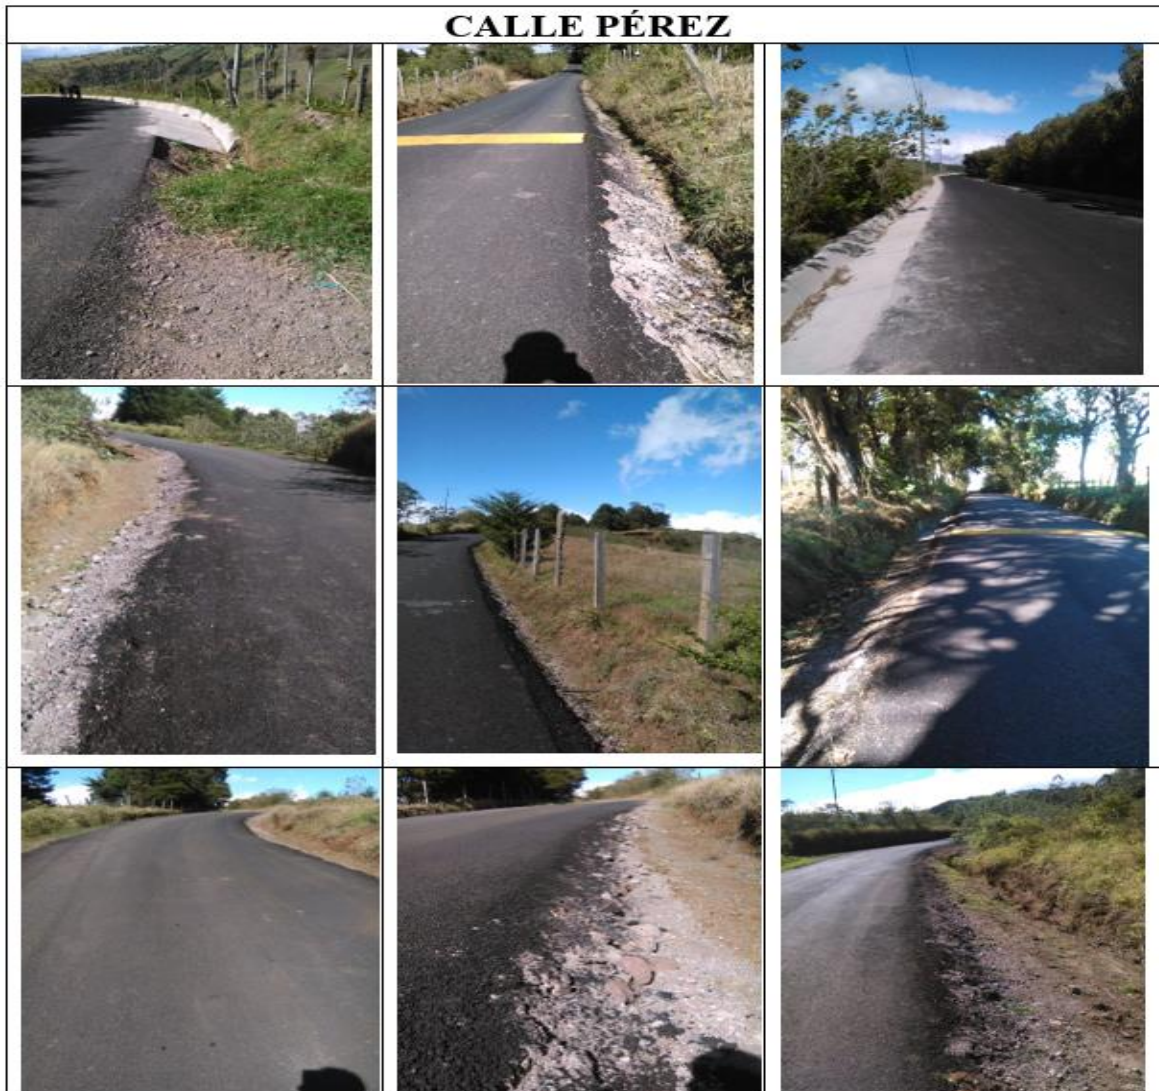
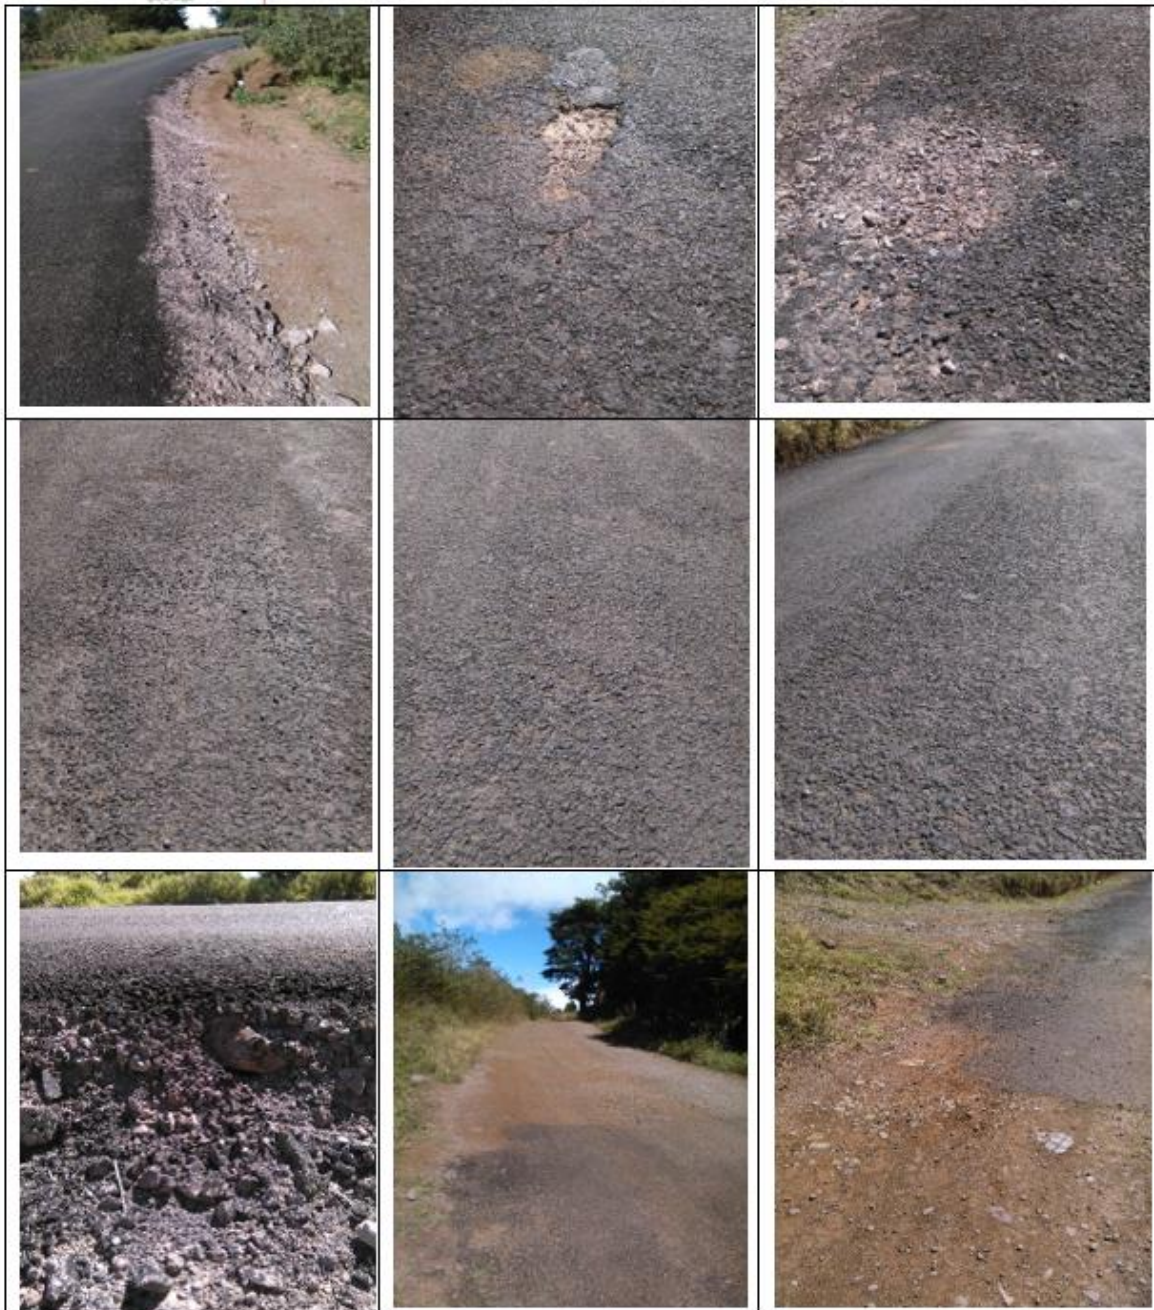
**Observación 4.** La Calle Pérez presenta buenas condiciones, como fue indicado, por la reciente intervención hecha por esta Municipalidad en la mayor parte de la carpeta de rueda. Se exceptuó el asfalto en las proximidades de un área que presenta inestabilidad en el terreno, cercano al inicio de la Calle Anateri. La evaluación técnica de esta obra se incluirá en la auditoría que se realice, por medio de la contratación de servicios profesionales en el área de ingeniería.

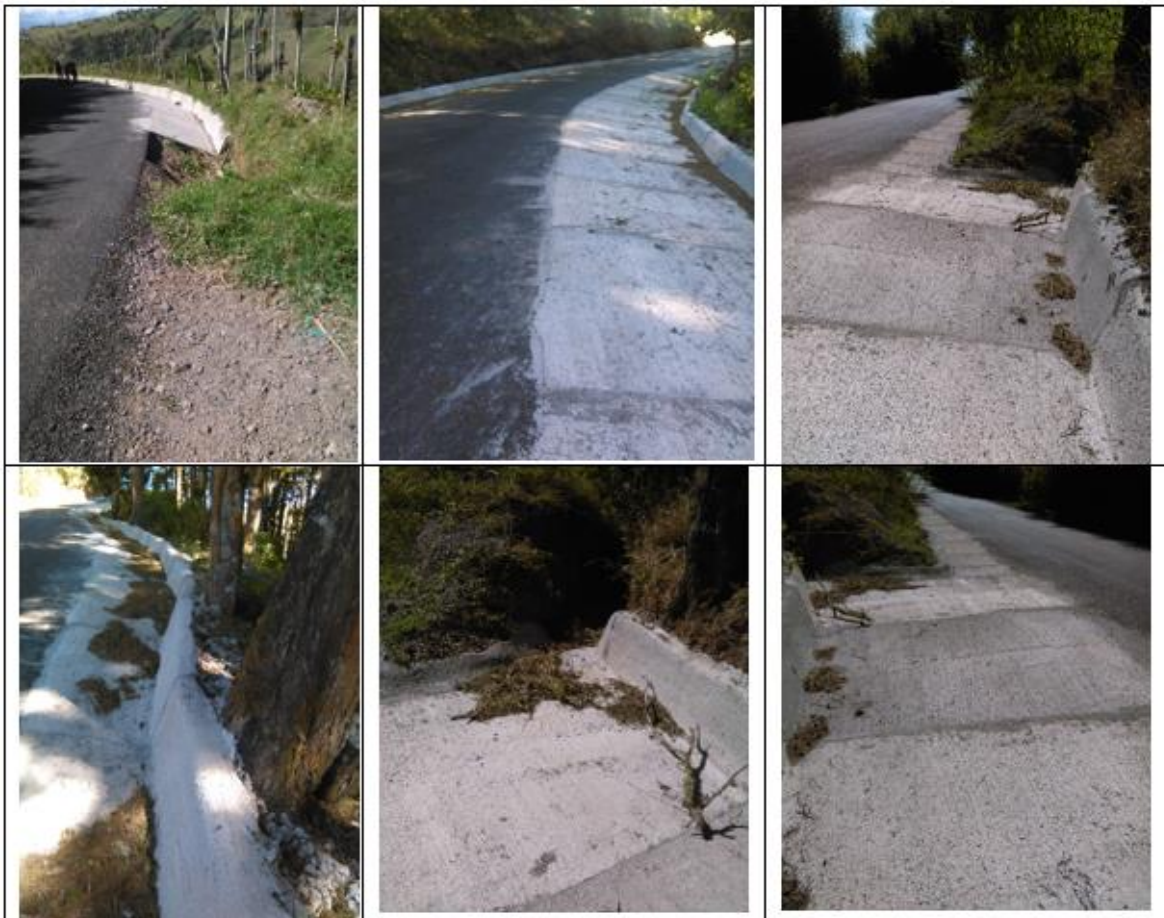
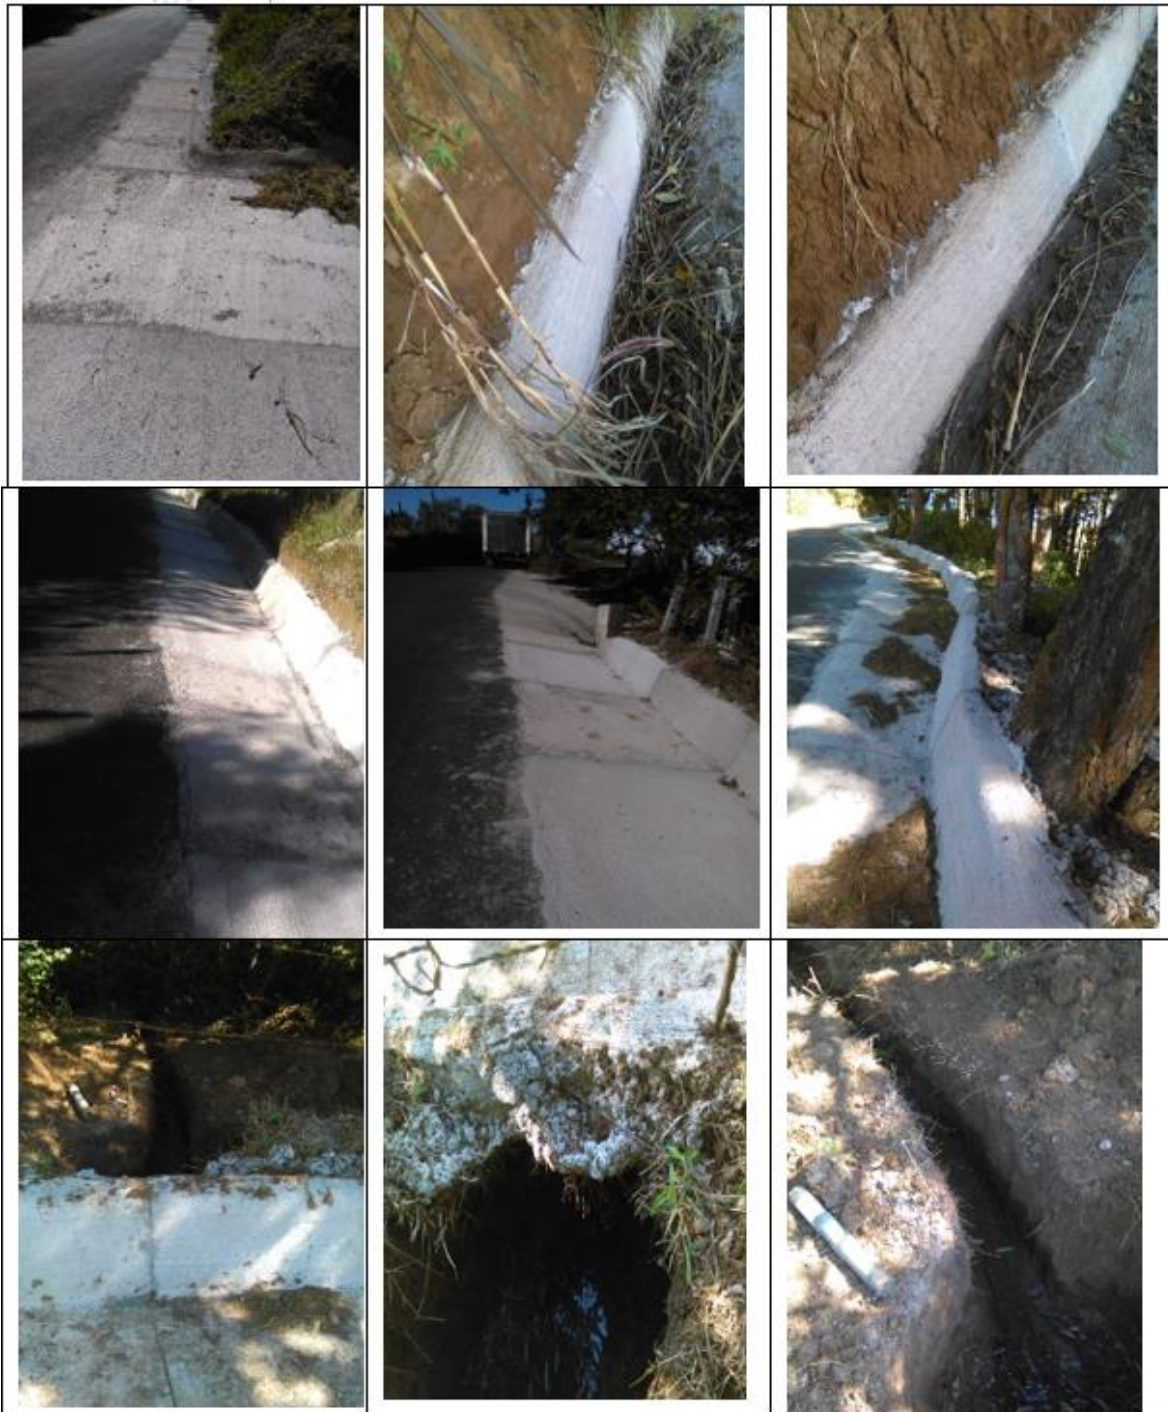
**Observación 5.** El acabado y la técnica constructiva de las cunetas mantiene las mismas características citadas en los informes ya expuestos sobre las inspecciones de la obra vial cantonal. Hay tramos en los que la estructura de desfogue pluvial comprende un área significativa de la superficie de ruedo, lo cual será valorado de acuerdo con las apreciaciones que comunique la UTGVM en el informe que se requerirá. La evaluación técnica de esta obra se incluirá en la auditoría que se realice, por medio de la contratación de servicios profesionales en el área de ingeniería.
