# Auditoría Técnica del Desarrollo y Gestión de Obras en Rutas Cantonales 005 y 016 (Calle Pérez y Calle Anateri)

**Municipalidad de Zarcero | Segundo semestre de 2023**

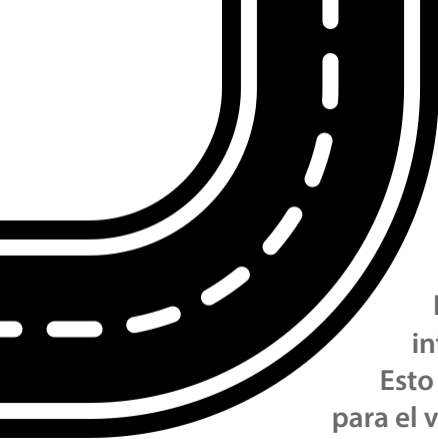
Ensayos realizados por el LanammeUCR revelaron incumplimientos en el espesor de algunos núcleos extraídos en el sitio de la capa de ruedo, así como baja compactación de la capa asfáltica en ensayos de densidad realizados a esos mismos núcleos. La Unidad Técnica de Gestión Municipal (UTGM) no realizó controles de calidad adicionales y dependió únicamente de los ensayos de autocontrol proporcionados por el contratista.

De acuerdo con lo indicado por la UTGM para los próximos contratos de obra se considerarán las medidas necesarias con el fin de obtener resultados de calidad por parte de un laboratorio contratado por la UGTM y se dará un seguimiento al desempeño de la obra para determinar si fuese necesario aplicar garantías de calidad.

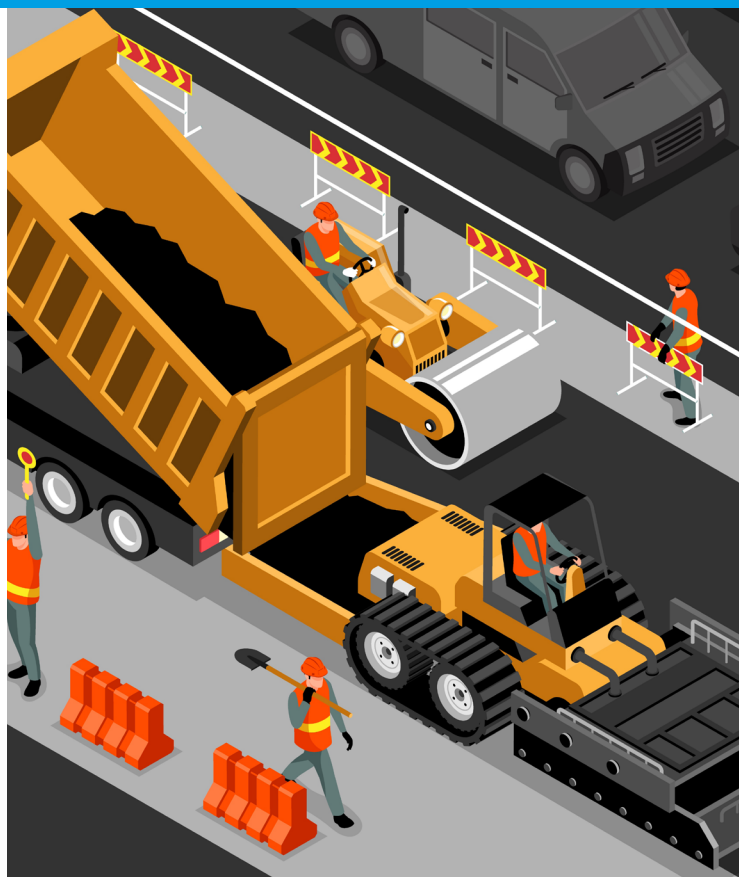
Se observó la colocación de una capa previa de mezcla asfáltica llamada “traba” sobre la superficie del riego de liga como parte de los 5 cm de espesor total de la capa de ruedo. Esta mala práctica podría comprometer el grado de compactación requerido, contaminar la capa y poner en riesgo el espesor final y su desempeño.

De acuerdo con lo externado por la UTGM, a partir de las recomendaciones técnicas de este informe de auditoría técnica, se aplicarán otras prácticas constructivas mejorando los procesos de colocación de mezcla asfáltica.

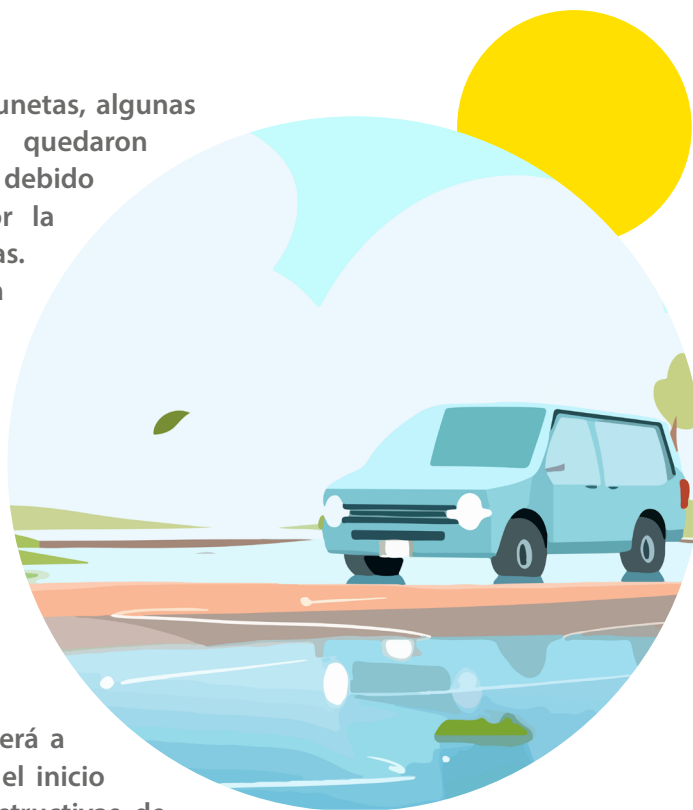
A pesar de que el proyecto incluyó la construcción de cunetas, algunas zonas con pendientes longitudinales significativas quedaron sin elementos adecuados de canalización de agua, debido a limitaciones presupuestarias, según lo indicado por la UTGM. Esto podría afectar la durabilidad de las obras. La Administración mencionó que luego continuaría la construcción de las cunetas faltantes mediante nuevos contratos.

También se observó la instalación de un paso de tubería transversal con un alineamiento inadecuado, sin cabezales de entrada y salida, lo que podría afectar su desempeño y la estructura del pavimento. Finalmente, se recomendó a la UTGM asegurar las inclinaciones de bombeo necesarias para una evacuación eficiente del agua hacia las cunetas.

A partir de este informe, la UTGM indicó que se procederá a definir las zonas de prioridad de cunetas desde antes del inicio de los proyectos, además de mejorar las prácticas constructivas de colocación de tuberías. Por otra parte, se indica que quedan pendientes la construcción de los cabezales faltantes y que, en el caso del control de bombeo, ya se adquirió equipo para realizarlo por parte de la UTGM.

Revisar y completar el sistema de drenaje para evitar daños a las obras ejecutadas.
